Объект: Объект культурного наследия регионального значения «Школа рабочей
молодежи» (уточненное наименование «Контора Усть-Сысольского
окружного управления Треста «Северлес»») по адресу: Республика Коми,
г. Сыктывкар, ул. Кирова, д.27

**Книга 1. Заключение по результатам обследования технического
состояния**

49/2020-ТО

Том 12.1.

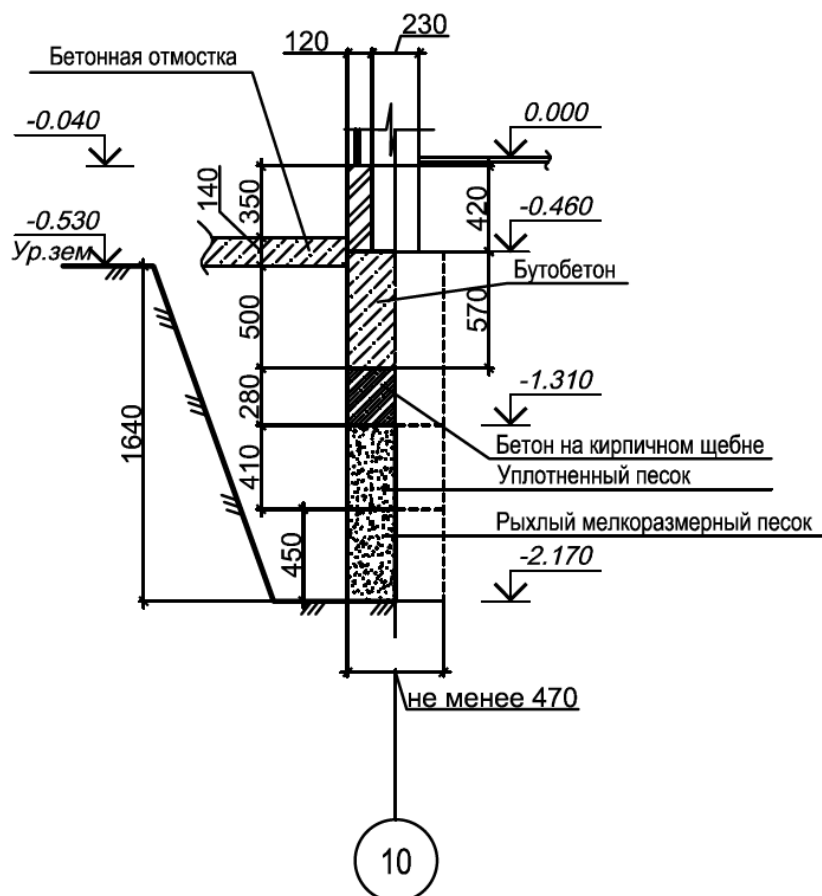
Рисунок 1.3.2.2. Шурф №1

Шурф №1 пройден по боковому фасаду в осях 9/А-Е. Поперечный разрез фундамента стены по оси 9 представлен на рисунке 1.3.2.2. Фотофиксация представлена на фото 1.3.2.1.

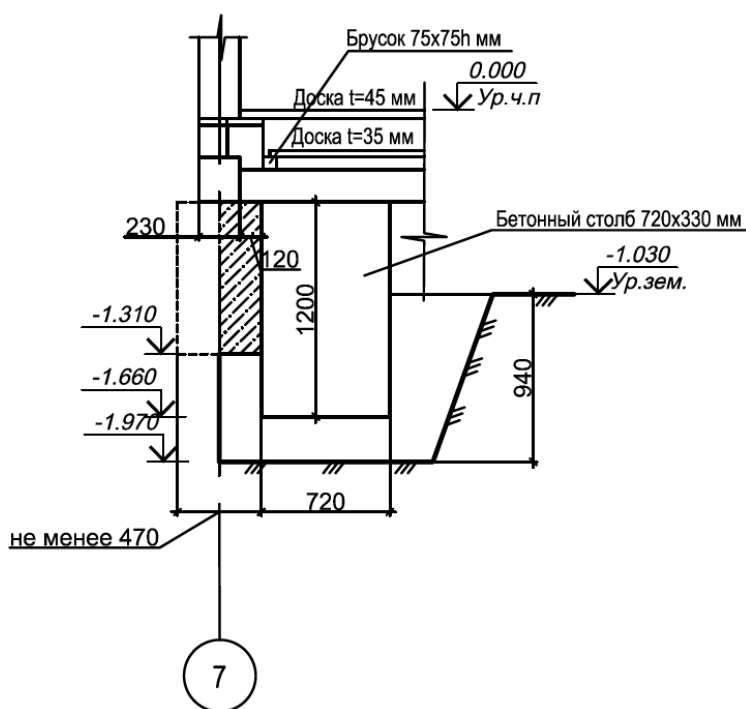
Рисунок 1.3.2.5. Шурф №4

Шурф №4 пройден изнутри здания в осях 6/3-И. Поперечный разрез фундамента стены по оси 6 представлен на рисунке 1.3.2.5. Фотофиксация представлена на фото 1.3.2.4.

Фундамент стены по оси 6 выполнен ленточным бутобетонным высотой 0,85 м с шириной верхнего обреза и подошвы фундаментов не менее 0,47 м. К фундаменту наружной стены примыкает бетонный столб сечением 0,72х0,33х1,2 м для опирания венца внутренней стены. Глубина заложения фундамента бетонного столба от уровня земли технического подполья составляет 0,68 м. Выявлена отсечная горизонтальная гидроизоляция на границе бутобетона и окладного венца. Зафиксировано повреждение гнилью окладных венцов наружной и внутренней стены. При осмотре технического

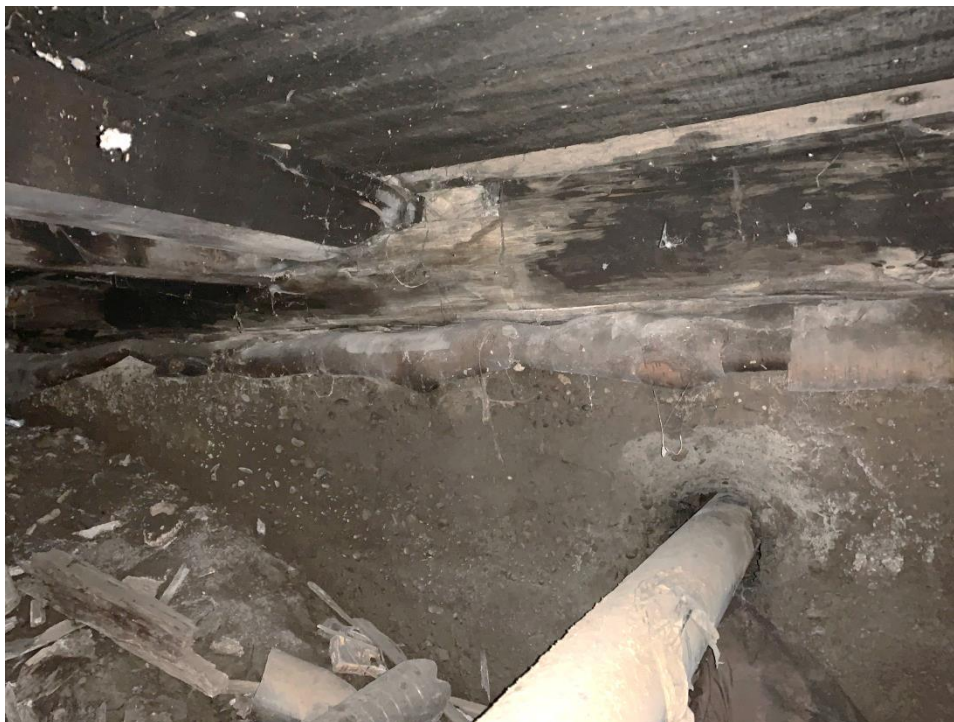
При вскрытии пола 1-го этажа в осях 8-9/В-Г освидетельствована зрительно доступная часть фундамента под внутреннюю стену по оси Г со стороны технического подполья. Установлено, что фундамент выполнен ленточным бутобетонным с обрезом фундамента 0,12 м (фото 1.3.2.6). Выявлена отсечная горизонтальная гидроизоляция на границе бутобетона и окладного венца. Зафиксировано повреждение гнилью окладного венца внутренней стены по оси Г.

Фото 1.3.2.6. Техническое подполье в осях 8-9/В-Г

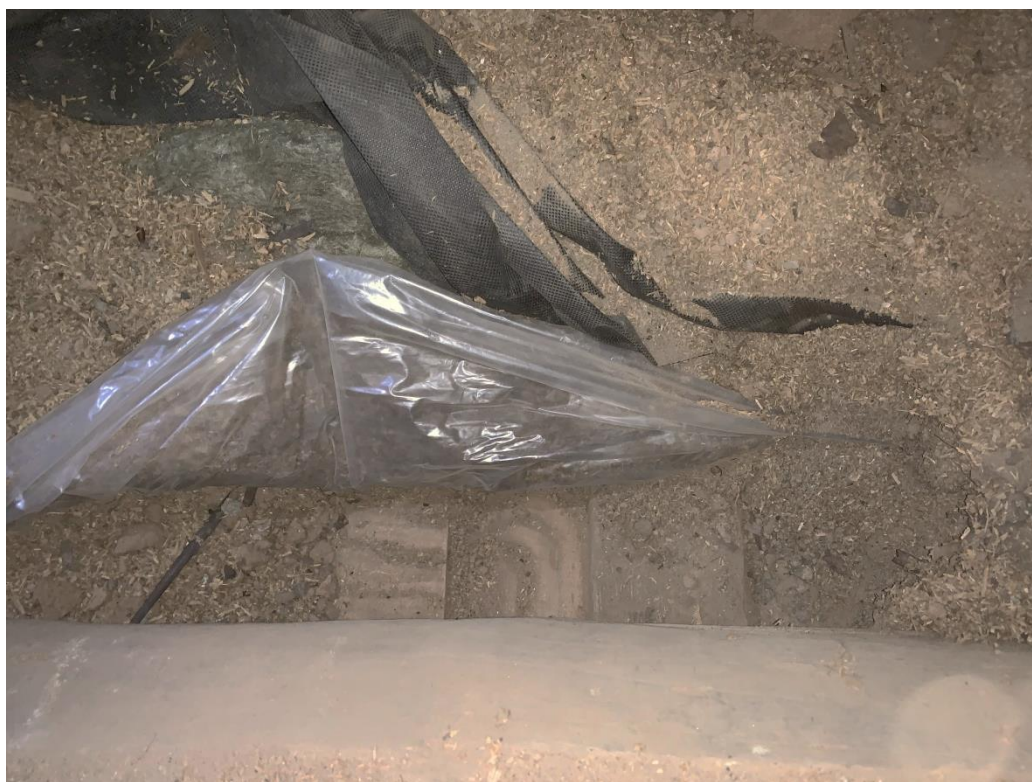
При вскрытии чердачного перекрытия №5 над санузлом в осях 4-7/И-К установлены следующие слои: геотекстиль, стекловата (90 мм), древесные опилки, полиэтиленовая пленка, чистовой накат перекрытия (общая толщина до наката 150 мм), фото 1.3.4.4.

Фото 1.3.4.4. Конструкция чердачного перекрытия в месте вскрытия №5

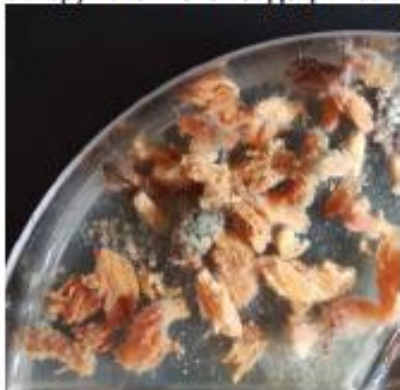
Проба №2. Брус стены в помещении душевой в уровне 1 этажа. Гниль древесины III стадии, полная утрата прочности. Дереворазрушающие грибы – мицелий в клетках древесины. Плесневые грибы *Trichoderma viride*, *Penicillium* sp., *Mucor* sp., 5500 КОЕ/дм² (высокий уровень). III степень биопоражения по ТСН-20-303-2006 и СП 28.13330.2017. **Рекомендация:** замена или протезирование конструкции, зачистка и обработка биоцидом прилегающих неповрежденных участков.

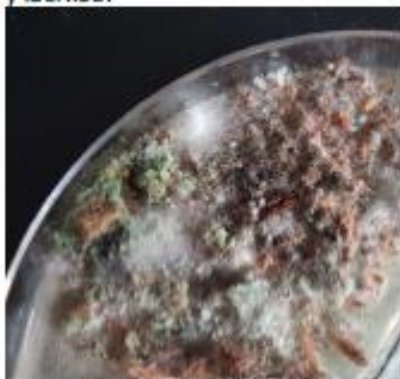
Проба №3. Брус стены в помещении душевой в уровне 2 этажа. Гниль древесины III стадии, полная утрата прочности. Буровые ходы домового точильщика. Дереворазрушающие грибы – плодовое тело и мицелий *Sistotrema raduloides*. Плесневые грибы *Penicillium* sp., *Mucor* sp., 260 КОЕ/дм² (повышенный уровень). III степень биопоражения по ТСН-20-303-2006 и СП 28.13330.2017. **Рекомендация:** замена конструкции, зачистка и обработка биоцидом прилегающих неповрежденных участков.

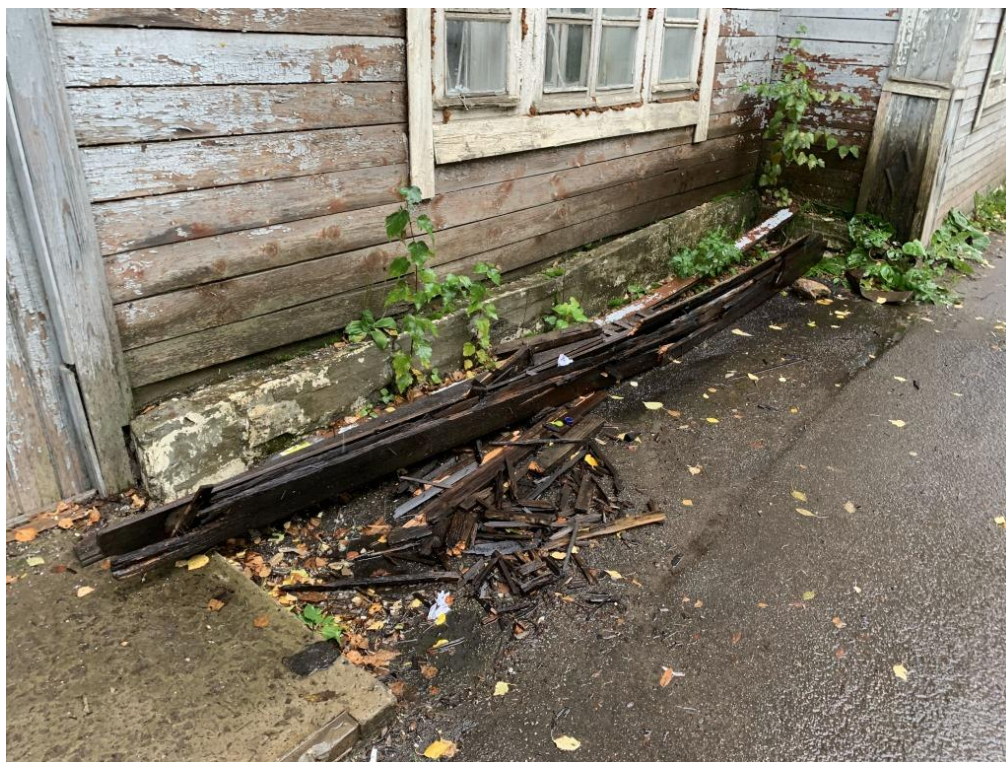
| № п/ п | Наименование конструктивных элементов | Оценка состояния или краткое описание дефекта (повреждения) | Состав ремонтных работ и мероприятий по устранению дефекта (повреждения) | Оценка технического о состоянии конструкций согласно ГОСТ Р 55567-2013 | Фото дефекта или повреж дения |
|---|--|---|---|--|---|
| 3 | Главный фасад | Сильное увлажнение отдельных участков наружных стен (преимущественно в нижней части в осях 3- 8, А-Б, Б-А), гниение досок. Поражение гнилью декоративного углового элемента в осях 3/А. В осях 3-8, А-Б, Б-А подшивка карниза разрушена, частично обрушилась, подвержена сильному гниению. | Выполнить демонтаж поврежденной обшивки, с последующим восстановлением из аналогичного материала. До начала производства работ по восстановлению памятника культурного наследия, выполнить противоаварийные мероприятия в части карнизов (ограничить доступ, натянуть защитные сетки). В процессе ремонта демонтировать поврежденные участки, с последующим восстановлением из нового материала. Площадь главного фасада наиболее поврежденная | III – неудовлетворит ельное IV – аварийное | 1-6 |

Фото 6. Цоколь главного фасада в центральной часть, обрушение подшивки карниза

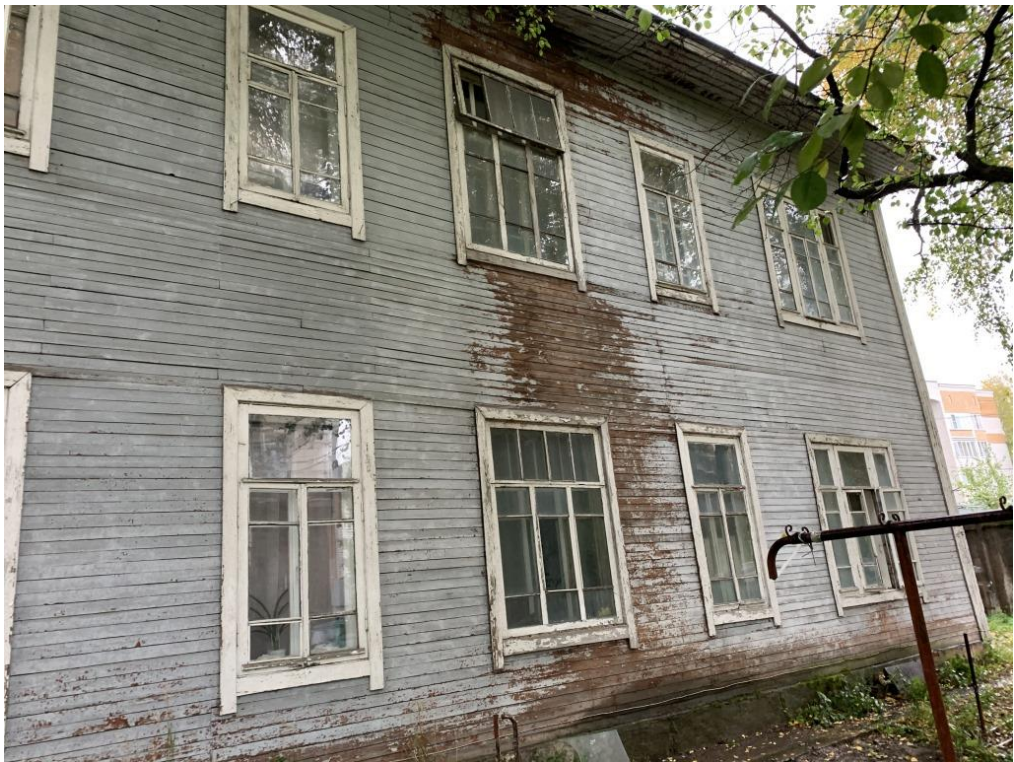
| № п/ п | Наименование конструктивных элементов | Оценка состояния или краткое описание дефекта (повреждения) | Состав ремонтных работ и мероприятий по устранению дефекта (повреждения) | Оценка технического о состоянии конструкций согласно ГОСТ Р 55567-2013 | Фото дефекта или повреж дения |
|---|---|---|---|--|---|
| 4 | Фасад А-Е | Сильное увлажнение отдельных участков наружных стен (преимущественно в нижней части и в центральной части на всю высоту), гниение досок. В осях В-Е подшивка карниза подвержена сильному гниению. | Выполнить демонтаж поврежденной обшивки, с последующим восстановлением из аналогичного материала. В процессе ремонта демонтировать поврежденные участки обшивки карниза, с последующим восстановлением из нового материала. Площадь фасада наиболее подверженная увлажнению и гниению досок – 16,7 м². Площадь подшивки карниза фасада, подлежащая замене – 6,3 м². | III – неудовлетворительное | 7-9 |

Фото 7. Фасад А-Е

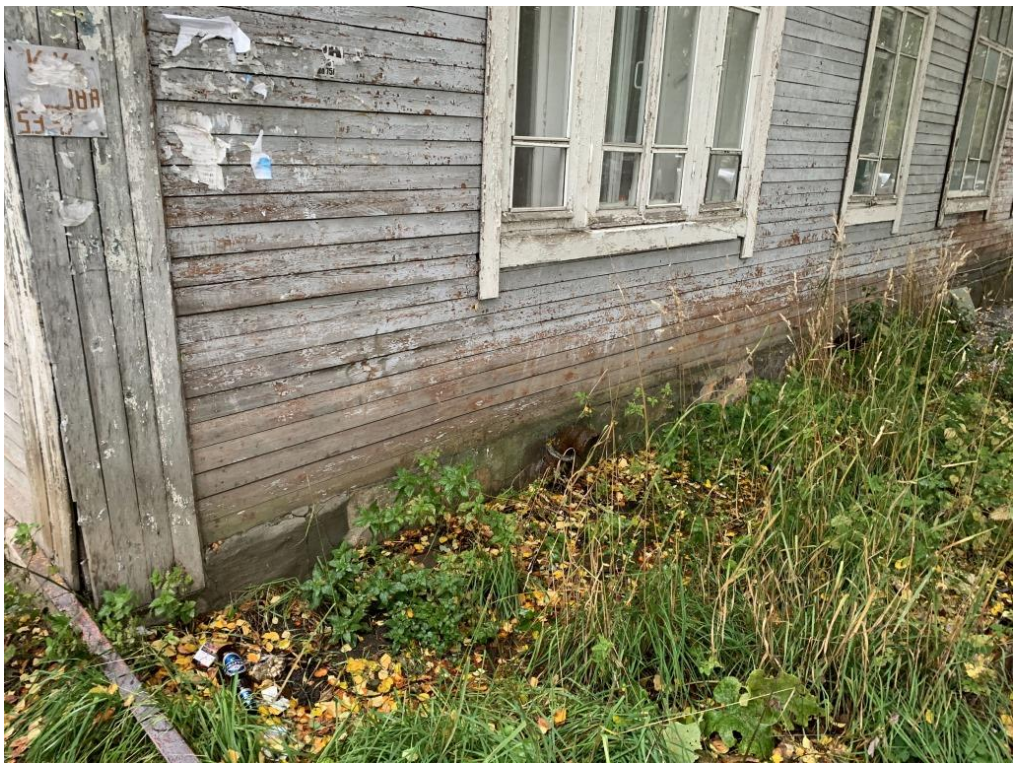
Фото 8. Цоколь фасада А-Е

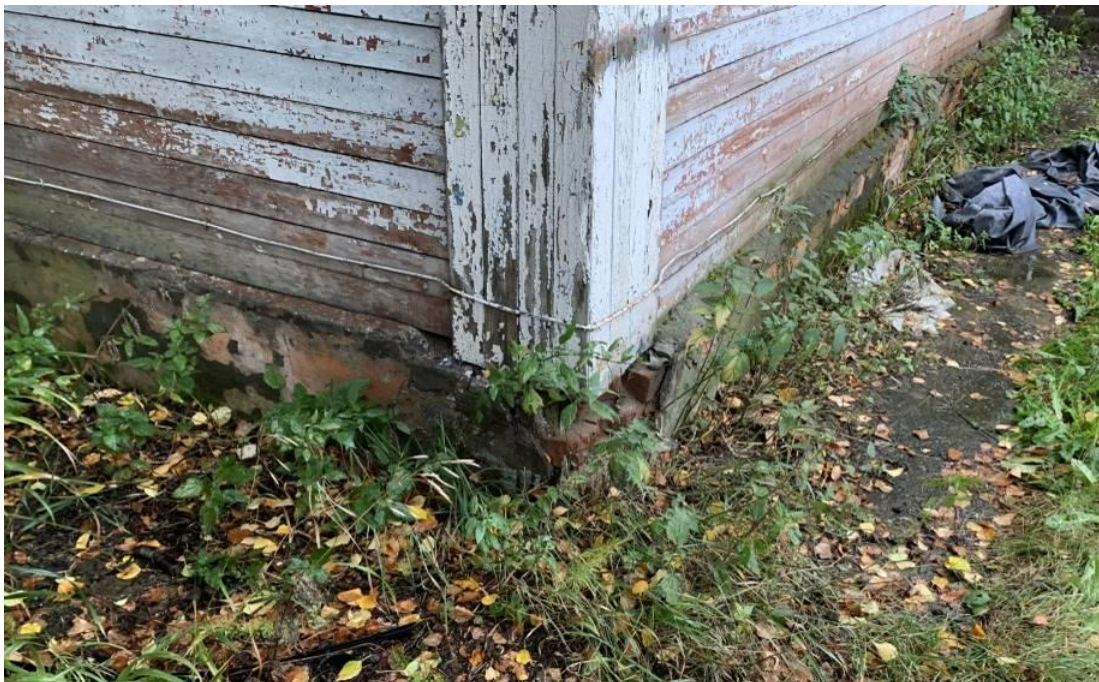
| № п/ п | Наименование конструктивных элементов | Оценка состояния или краткое описание дефекта (повреждения) | Состав ремонтных работ и мероприятий по устранению дефекта (повреждения) | Оценка технического о состоянии конструкций согласно ГОСТ Р 55567-2013 | Фото дефекта или повреж дения |
|---|--|---|---|--|---|
| 2 | Повсеместно по фасадам (кирпичный цоколь) | Штукатурка по кирпичу имеет множественные трещины, сколы и отслоения. Кирпичная кладка подвержена разрушению и выкрашиванию кирпича | В процессе усиления нижних венцов сруба здания, выполнить полный демонтаж кирпичной кладки цоколя, с последующим восстановлением из нового материала Объем демонтажа кирпичной кладки цоколя фасадов (при полном демонтаже) – 5,2 м ³ | III – неудовлетворит ельное | 4, 9, 11, 12, 20 |

Фото 9. Цоколь фасадов А-Е и 10-7

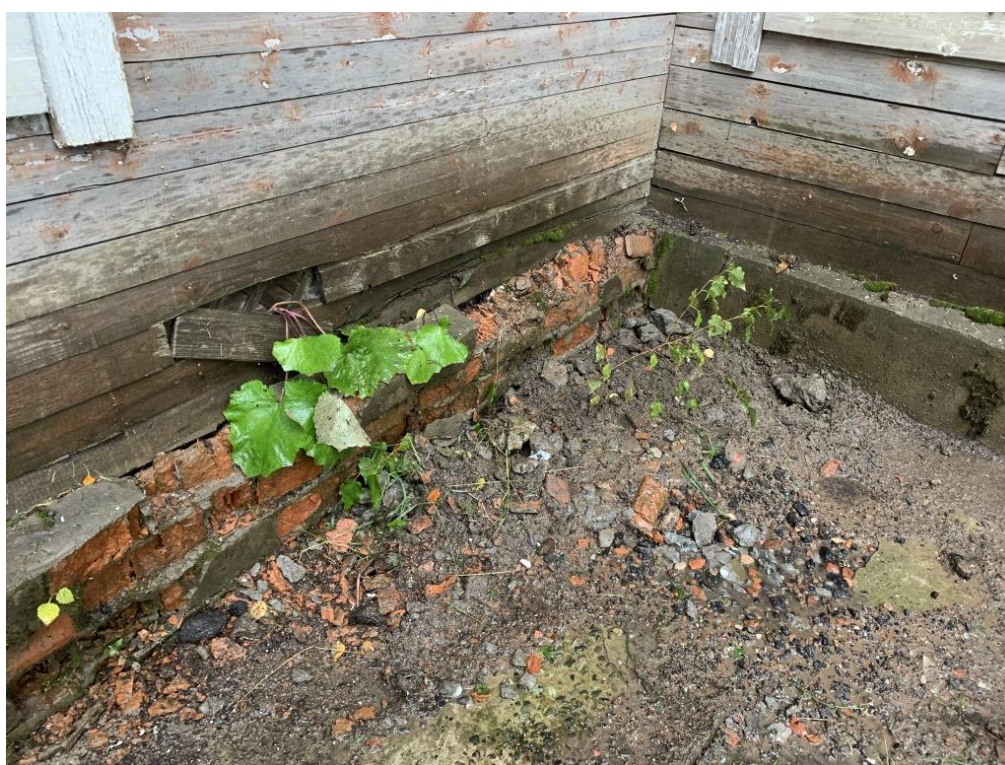
Фото 12. Цоколь внутреннего угла двора

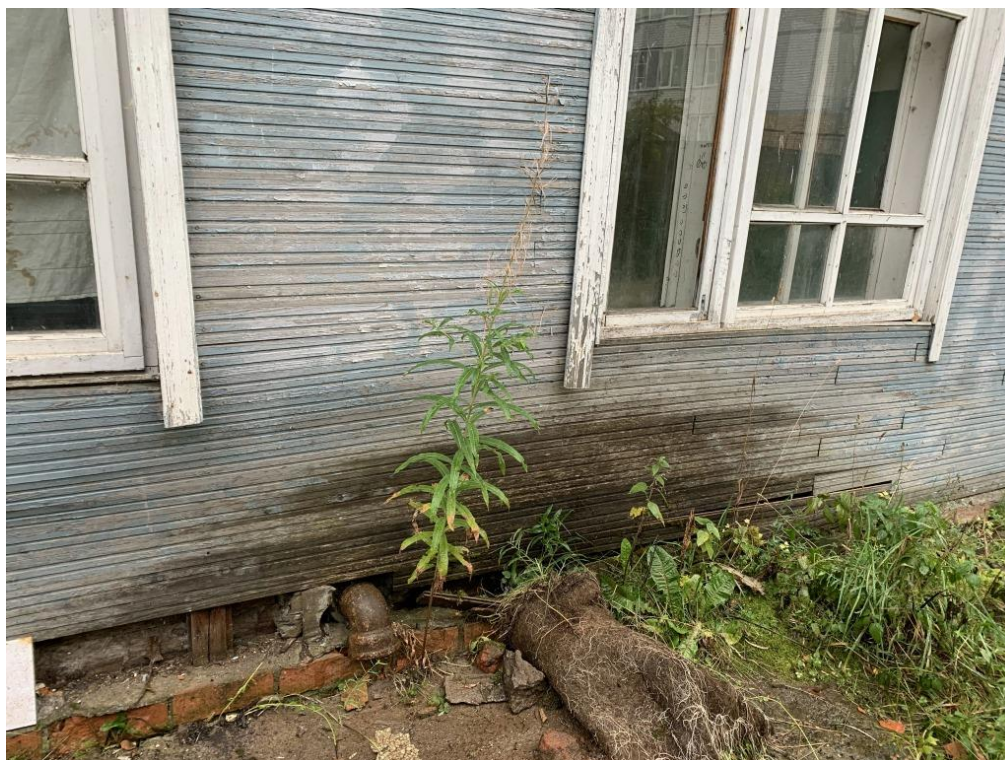
Фото 20. Фрагмент фасада 7-1

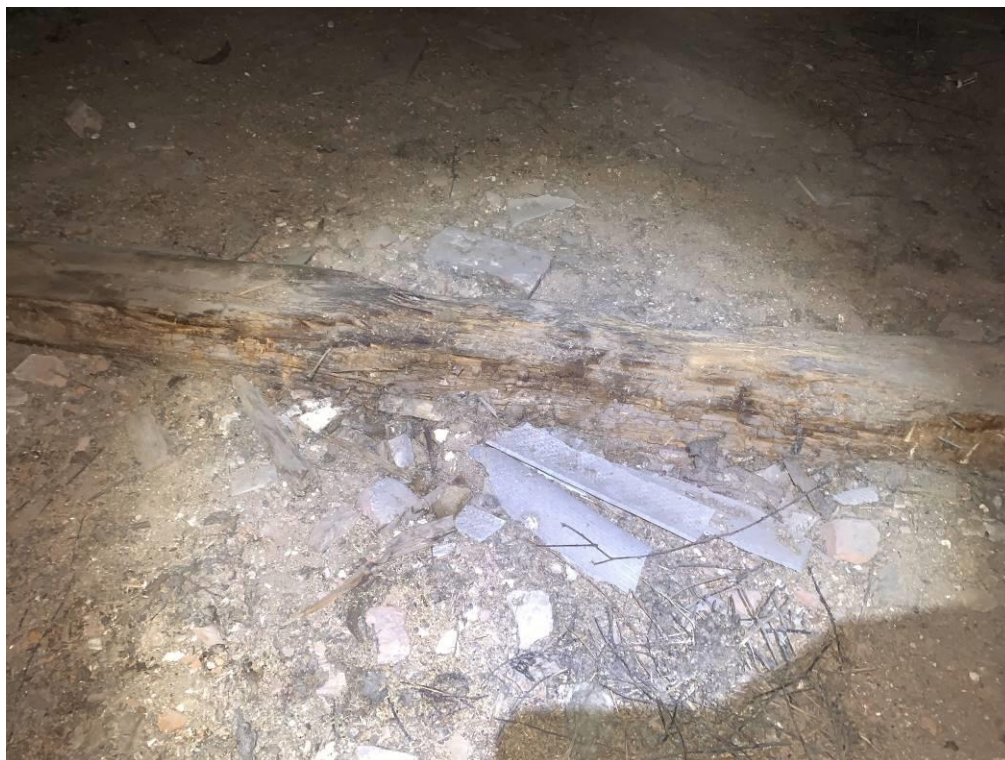
Фото 59. Брус внутренней стены разохся вследствие периодических замачиваний/высыханий в осях 6-7/Б-В

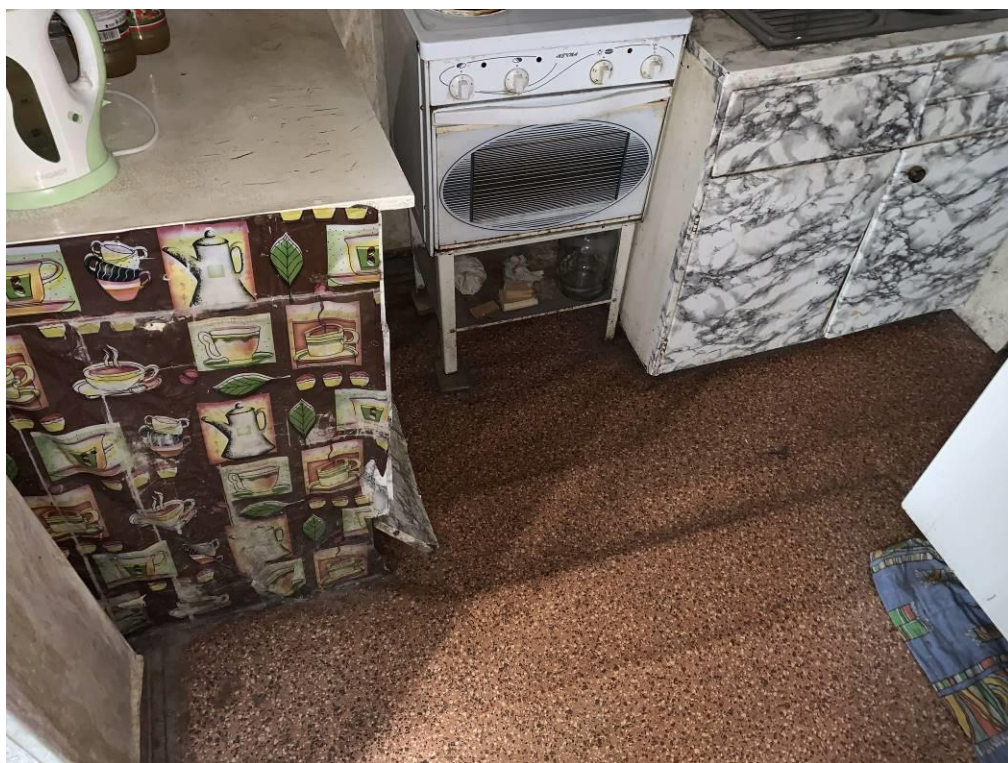
Фото 76. В квартире №1 в пом. Кухня провал пола

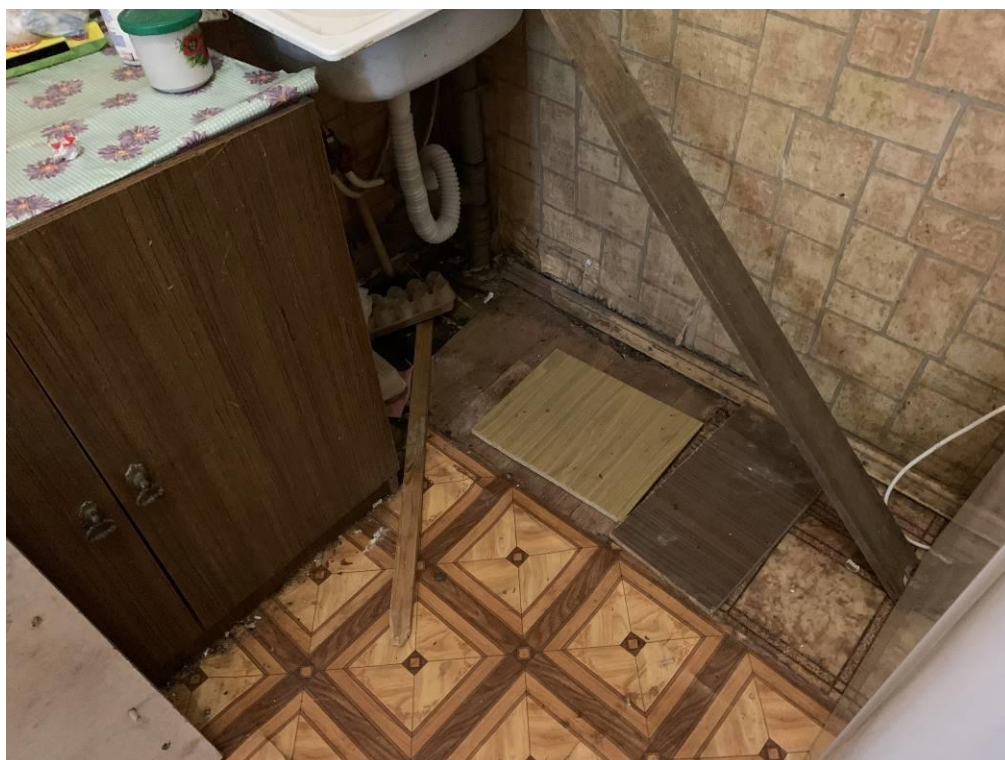
Фото 78. В квартире №5 в пом. Кухня провал пола

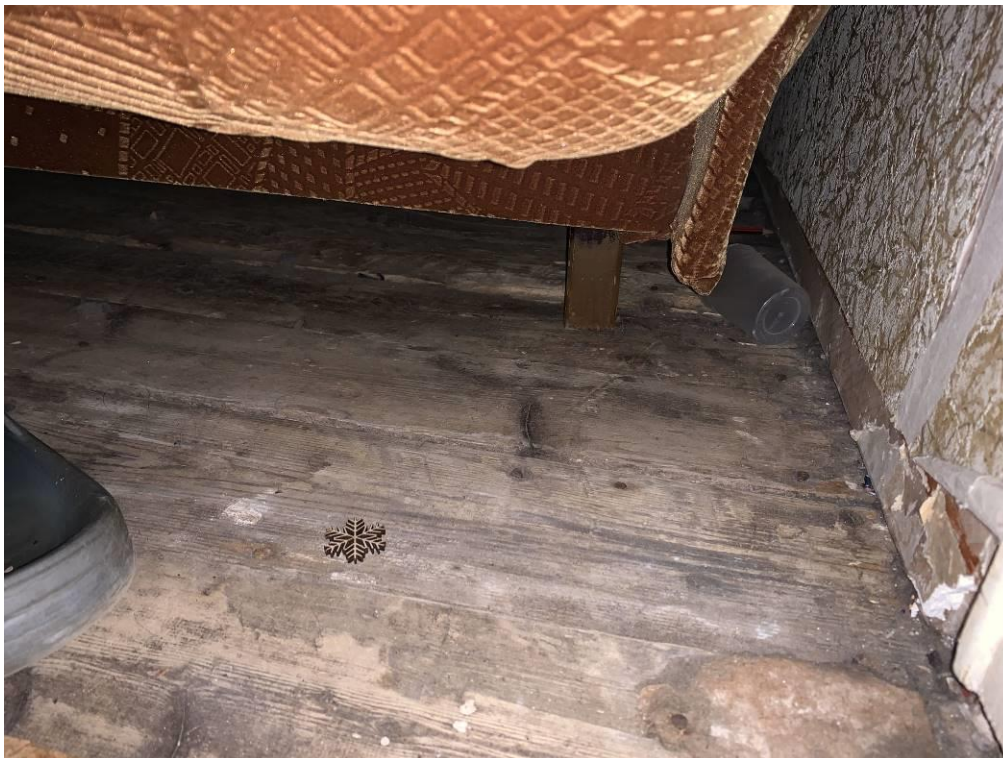
Фото 79. В квартире №5 в пом. Жилая комната уклон пола, доски рассохлись

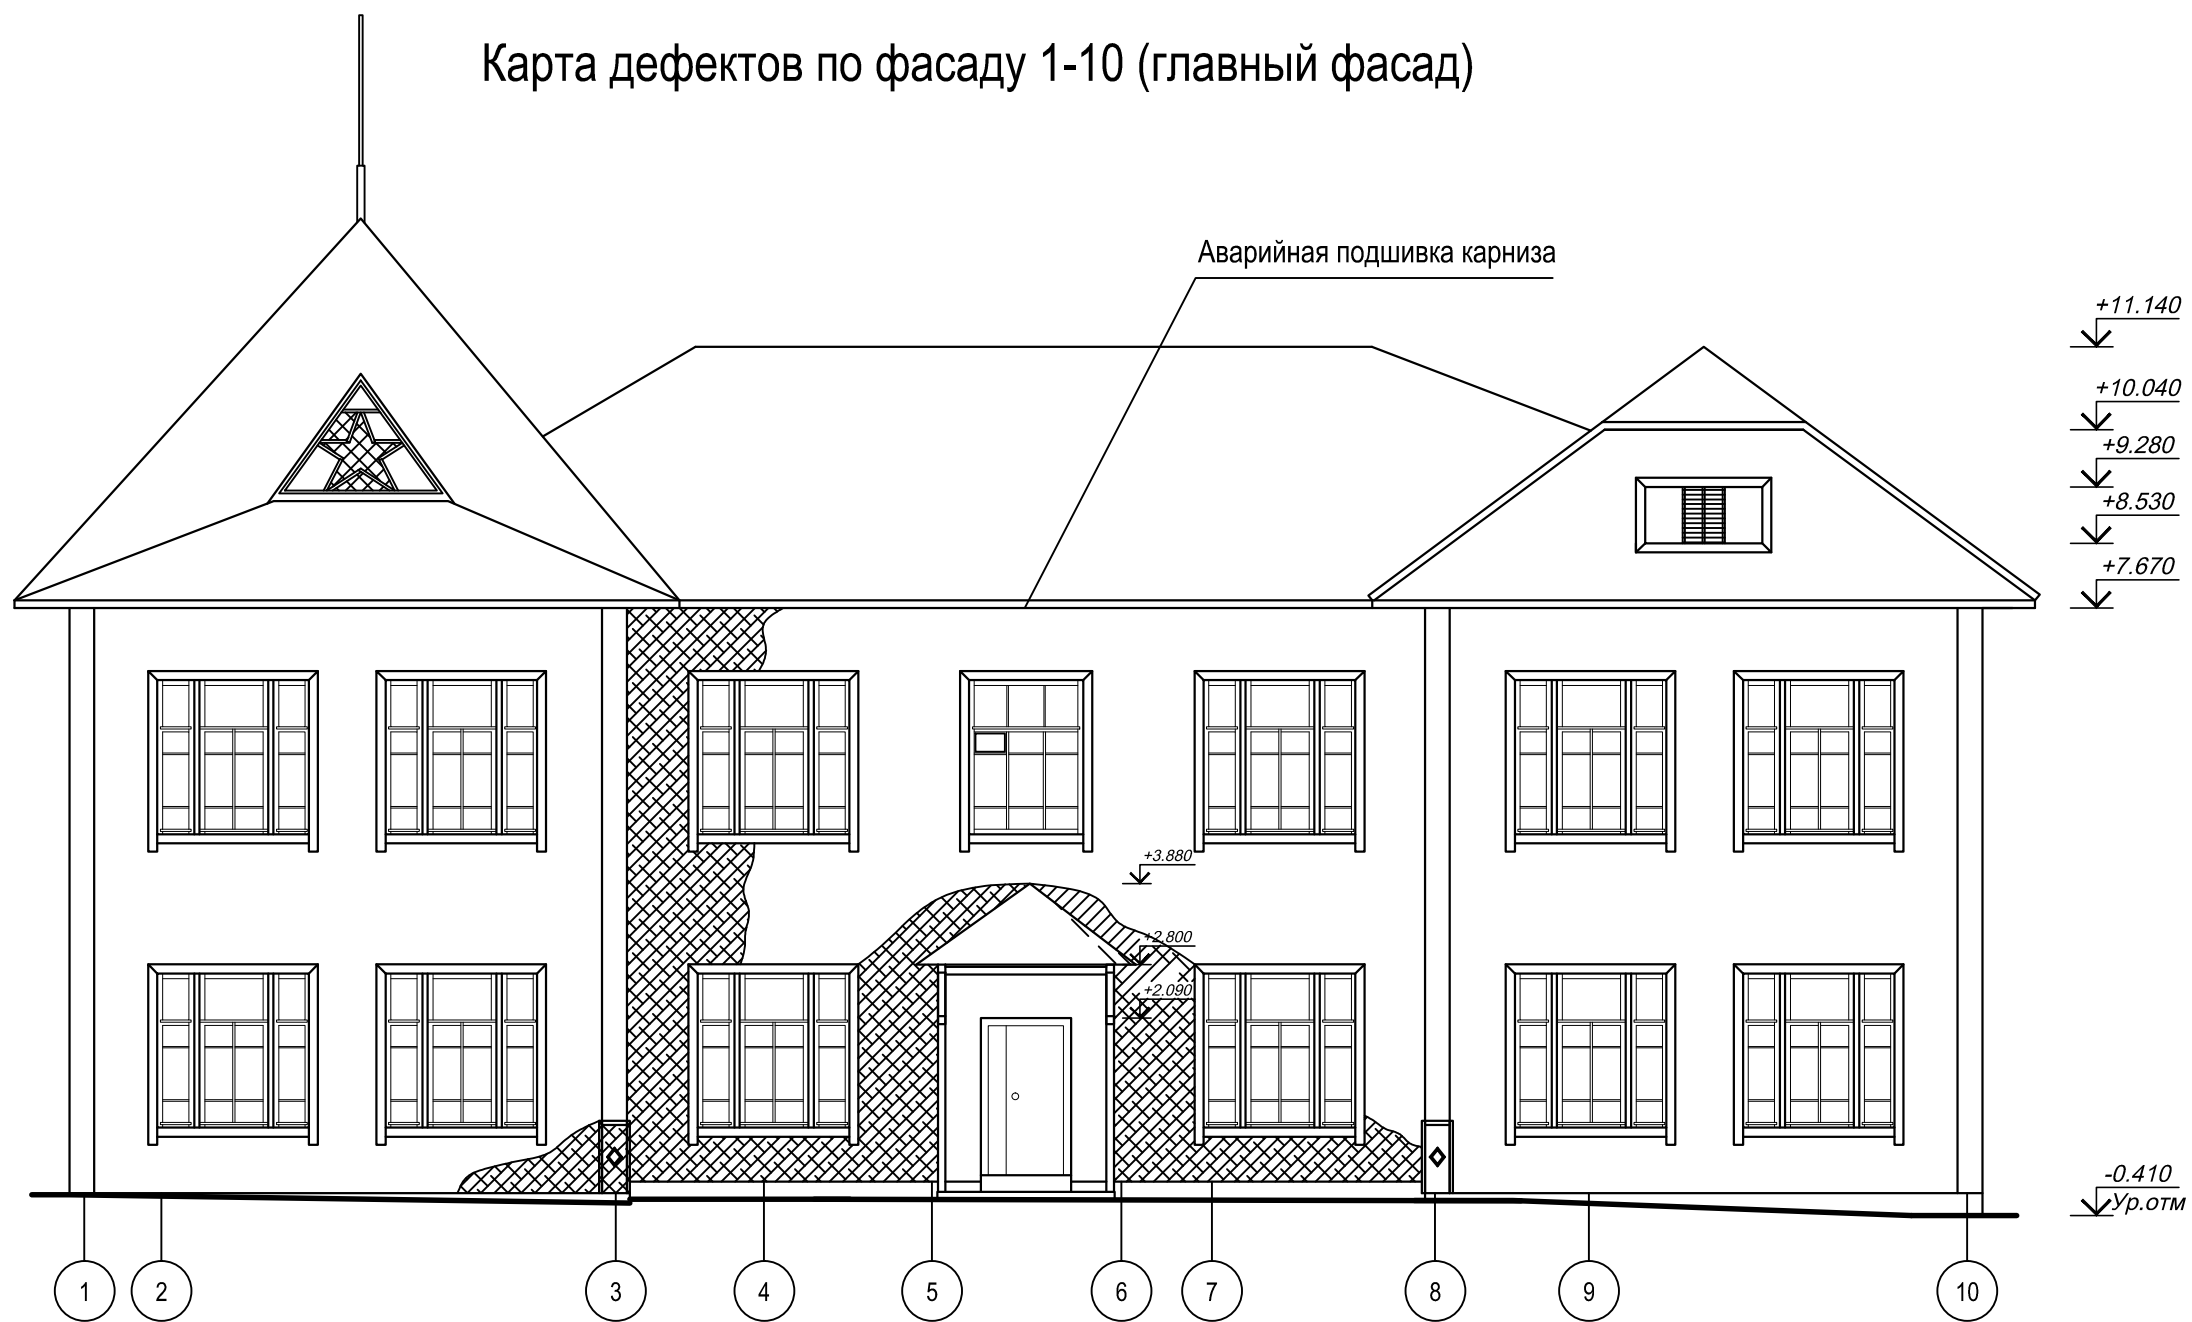
Карта дефектов по фасаду 1-10 (главный фасад)

- наибольшее увлажнение поверхности, гниение досок
- разбито остекление пятиконечной звезды крыши
