Объект: Объект культурного наследия регионального значения «Школа рабочей
молодежи» (уточненное наименование «Контора Усть-Сысольского
окружного управления Треста «Северлес»») по адресу: Республика Коми,
г. Сыктывкар, ул. Кирова, д.27

**Книга 1. Заключение по результатам обследования технического
состояния**

49/2020-ТО

Том 12.1.

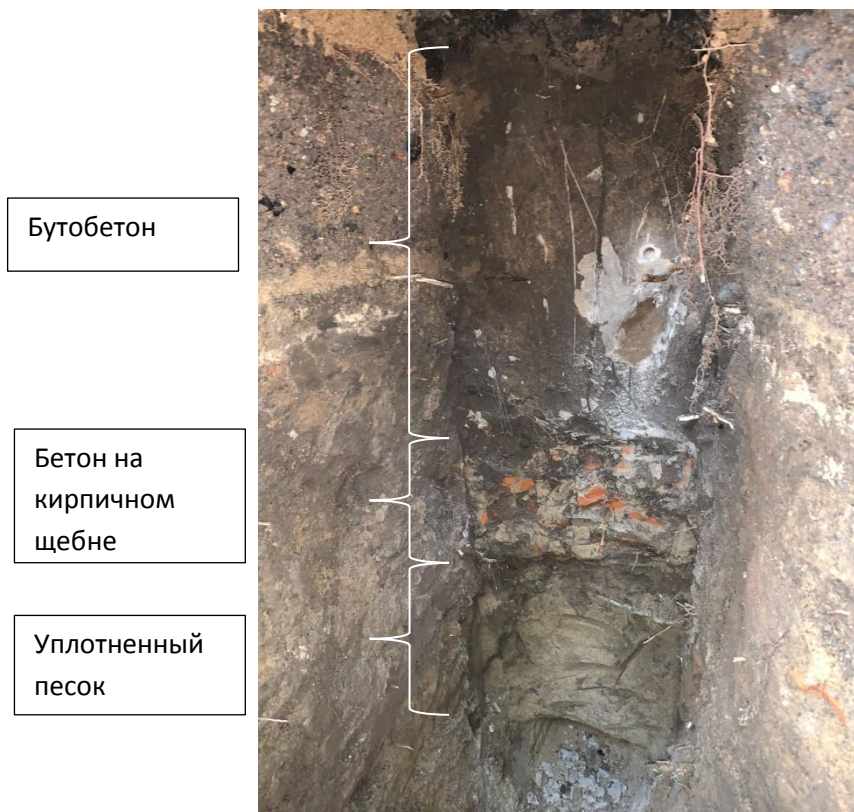
Фото 1.3.2.1. Шурф №1

Фундамент стены по оси 9 выполнен ленточным бутобетонным высотой 0,85 м с шириной верхнего обреза и подошвы фундаментов не менее 0,47 м. Глубина заложения фундамента от уровня планировки составляет 0,78 м. К фундаменту примыкает бетонная отмостка толщиной 0,14 м. На наружный обрез фундамента опирается кирпичный цоколь толщиной 0,12 м и высотой 0,42 м.

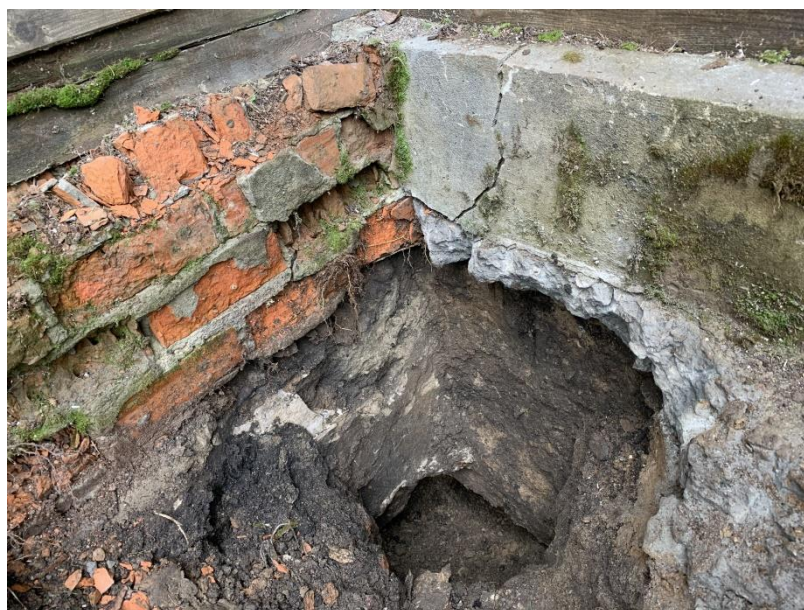
Фото 1.3.2.3. Шурф №3

Фундамент стены по оси Е выполнен ленточным бутобетонным высотой 0,85 м с шириной верхнего обреза и подошвы фундаментов не менее 0,47 м. Глубина заложения фундамента от уровня планировки составляет 0,8 м. К фундаменту примыкает бетонная отмостка толщиной 0,15 м. На наружный обрез фундамента опирается кирпичный цоколь толщиной 0,12 м и высотой 0,42 м. Выявлена отсечная горизонтальная гидроизоляция на границе бутобетона и кирпичного цоколя (а так же окладного венца). Зафиксировано повреждение гнилью окладного венца.

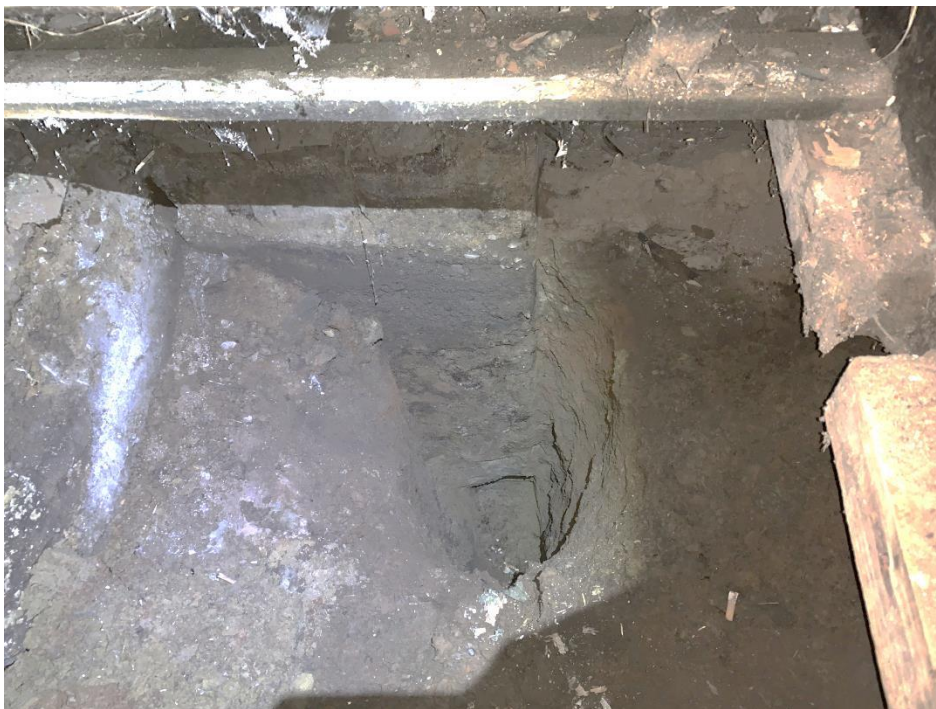
Фото 1.3.2.4. Шурф №4

При вскрытии пола 1-го этажа в осях 8-9/В-Г освидетельствована зрительно доступная часть фундамента под внутреннюю стену по оси Г со стороны технического подполья. Установлено, что фундамент выполнен ленточным бутобетонным с обрезом фундамента 0,12 м (фото 1.3.2.6). Выявлена отсечная горизонтальная гидроизоляция на границе бутобетона и окладного венца. Зафиксировано повреждение гнилью окладного венца внутренней стены по оси Г.

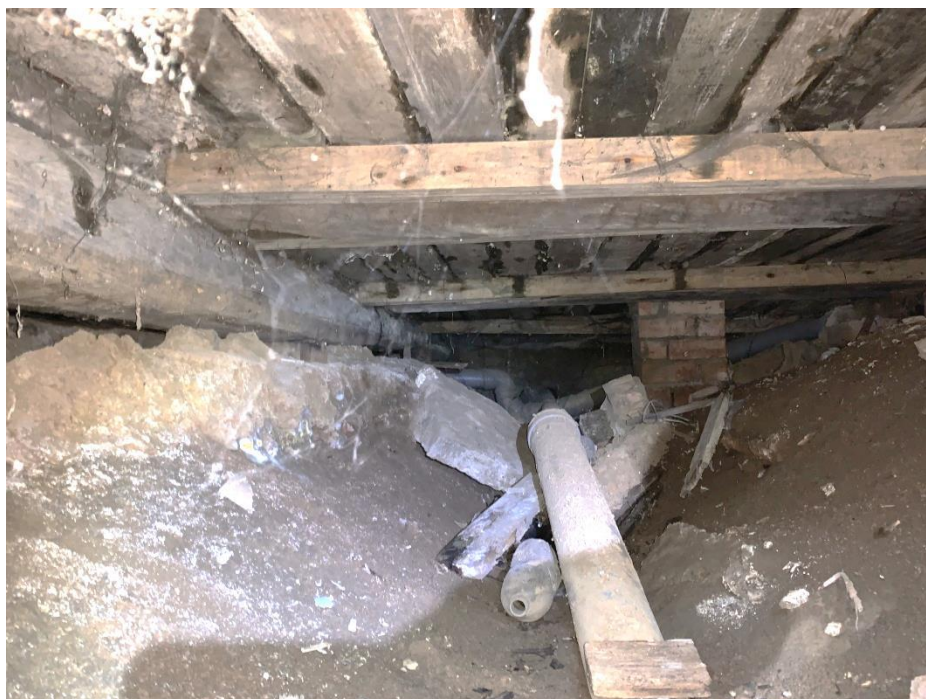
подполья установлено что балки пола опираются на кирпичные столы сечение 0,38х0,38 м (фото 1.3.2.5)

Фото 1.3.2.5. Техническое подполье в месте разработки шурфа

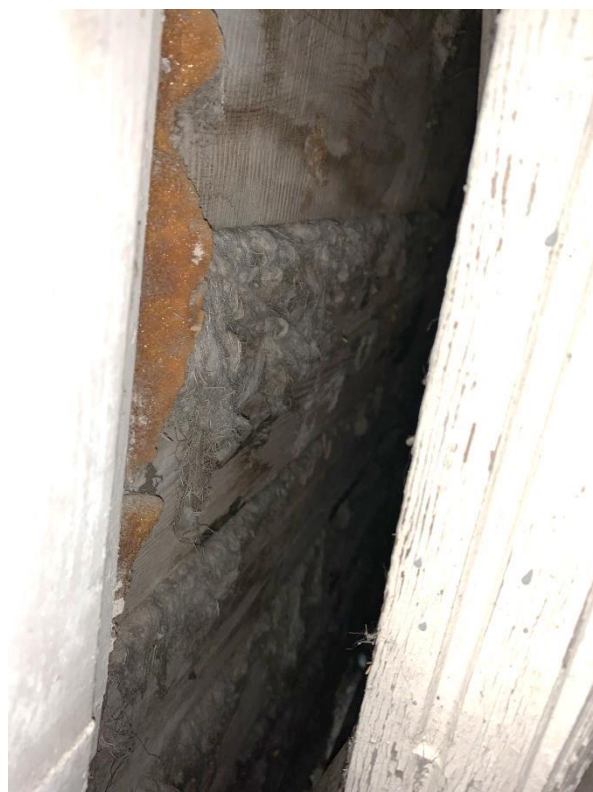
Фото 1.3.3.2. Межвенцовый утеплитель
наружной стены

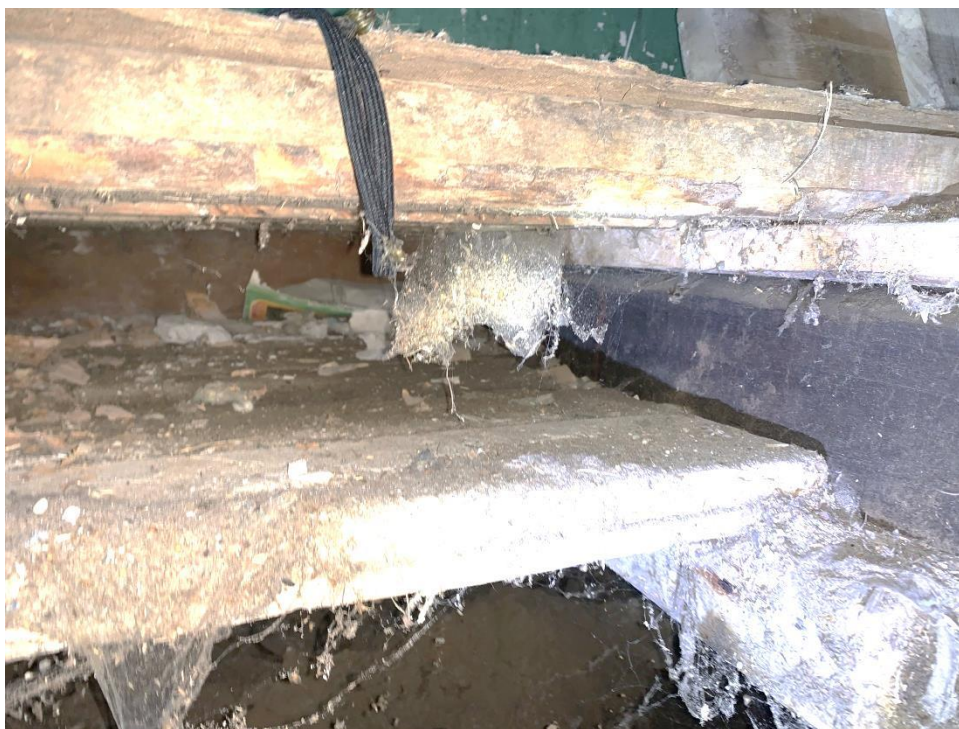
Фото 1.3.4.1. Конструкция пола в месте вскрытия №1

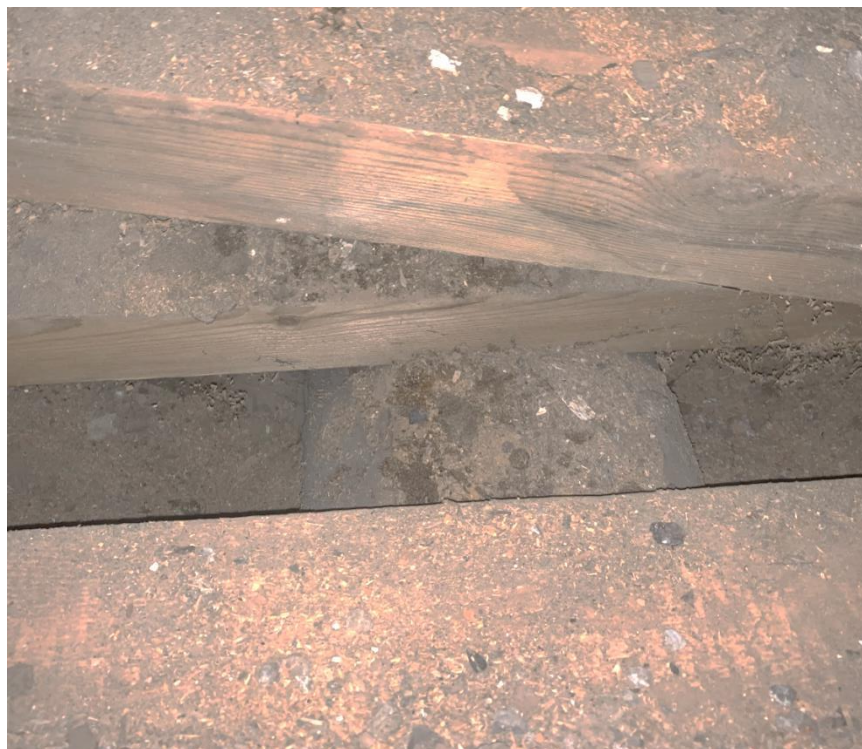
При вскрытии чердачного перекрытия в 2-х местах в осях 1-2/И-Д установлено, что чердачное перекрытие выполнено двойным: черновой накат – дощатый настил из доски толщиной 40 мм, чистовой накат в виде настила из деревянных досок 165х75 мм, уложенных по деревянным балкам перекрытия, утеплитель - слой древесных опилок толщиной ± 90 мм (рисунок 1.3.4.3 и фото 1.3.4.3).

Фото 1.3.4.3. Конструкция чердачного перекрытия в месте вскрытий №3 и №4

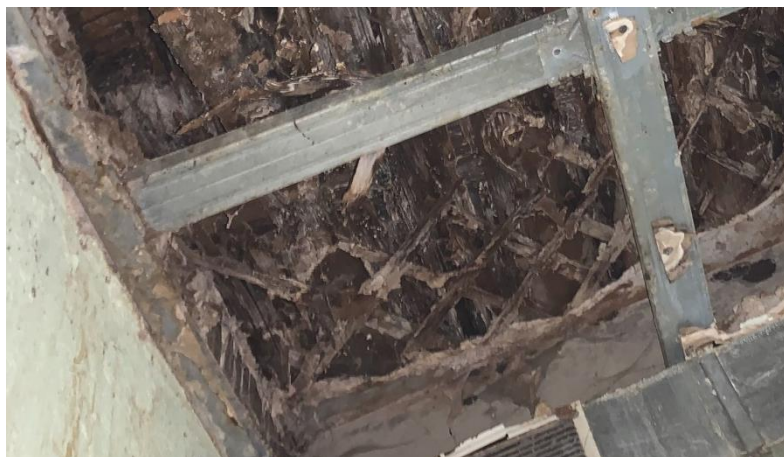
При вскрытии конструкции потолка над 1-м этажом в осях 4-7/Д-Е установлено, что потолок выполнен из ГКЛ по каркасу из оцинкованных профилей, по доскам подшивки потолка выполнена дранка (фото 1.3.4.6)

Фото 1.3.4.6. Конструкция потолка в месте вскрытия №8

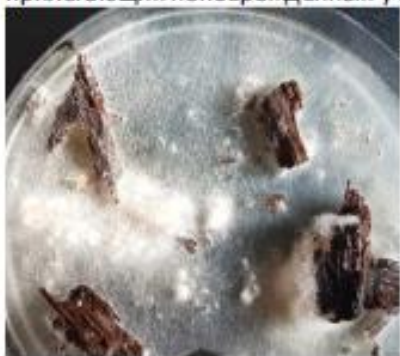
Проба №3. Брус стены в помещении душевой в уровне 2 этажа. Гниль древесины III стадии, полная утрата прочности. Буровые ходы домового точильщика. Дереворазрушающие грибы – плодовое тело и мицелий *Sistotrema raduloides*. Плесневые грибы *Penicillium* sp., *Mucor* sp., 260 КОЕ/дм² (повышенный уровень). III степень биопоражения по ТСН-20-303-2006 и СП 28.13330.2017. **Рекомендация:** замена конструкции, зачистка и обработка биоцидом прилегающих неповрежденных участков.

Пораженные гнилью конструкции протезировать или заменить. Визуально чистые и не потерявшие прочность элементы конструкций и материалов, а также конструкции, имеющие незначительные биопоражения I степени (поверхностное заражение либо слабую деструкцию внешнего слоя) следует зачистить и обработать биоцидным препаратом, например Адолит М, Анти В, ХМФ-БФ, ХМ или аналогичным. Новую древесину следует обрабатывать антисептиком до установки в конструкцию. О технологии обработки проконсультироваться у производителя. Обработку проводить ТОЛЬКО по сухой древесине (влажность не более 15%) и с соблюдением нормы расхода, рекомендуемой производителем, в противном случае эффект от обработки будет отсутствовать.

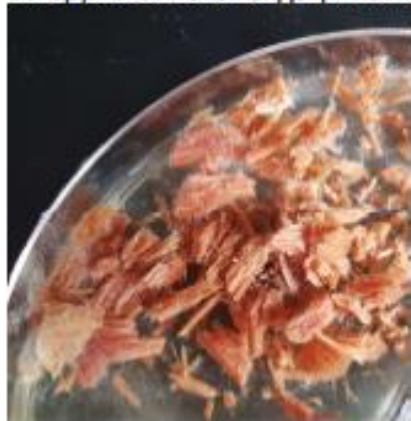
Проба №4. Брус внутренней стены в уровне 2 этажа. Гниль древесины не обнаружена, древесина крепкая, сухая. Заражение плесневыми грибами *Trichoderma viride*, *Penicillium* sp., 50 КОЕ/дм² (низкий уровень, загрязнение поверхности). Дереворазрушающие грибы не обнаружены. **Рекомендация:** зачистка, шлифовка, обработка биоцидом.

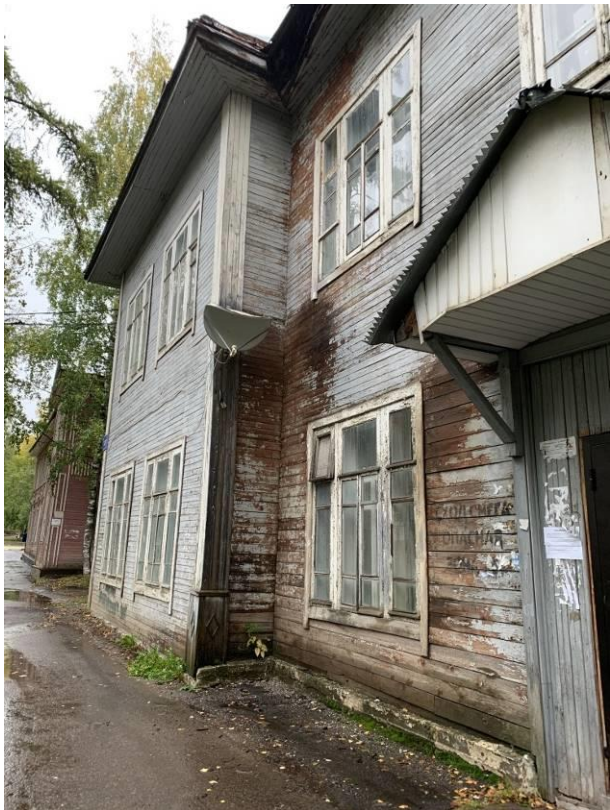
Фото 1. Главный фасад

| № п/ п | Наименование конструктивных элементов | Оценка состояния или краткое описание дефекта (повреждения) | Состав ремонтных работ и мероприятий по устранению дефекта (повреждения) | Оценка технического о состоянии конструкций согласно ГОСТ Р 55567-2013 | Фото дефекта или повреж дения |
|---|--|---|---|--|---|
| 3 | Главный фасад | Сильное увлажнение отдельных участков наружных стен (преимущественно в нижней части в осях 3- 8, А-Б, Б-А), гниение досок. Поражение гнилью декоративного углового элемента в осях 3/А. В осях 3-8, А-Б, Б-А подшивка карниза разрушена, частично обрушилась, подвержена сильному гниению. | Выполнить демонтаж поврежденной обшивки, с последующим восстановлением из аналогичного материала. До начала производства работ по восстановлению памятника культурного наследия, выполнить противоаварийные мероприятия в части карнизов (ограничить доступ, натянуть защитные сетки). В процессе ремонта демонтировать поврежденные участки, с последующим восстановлением из нового материала. Площадь главного фасада наиболее поврежденная | III – неудовлетворит ельное IV – аварийное | 1-6 |

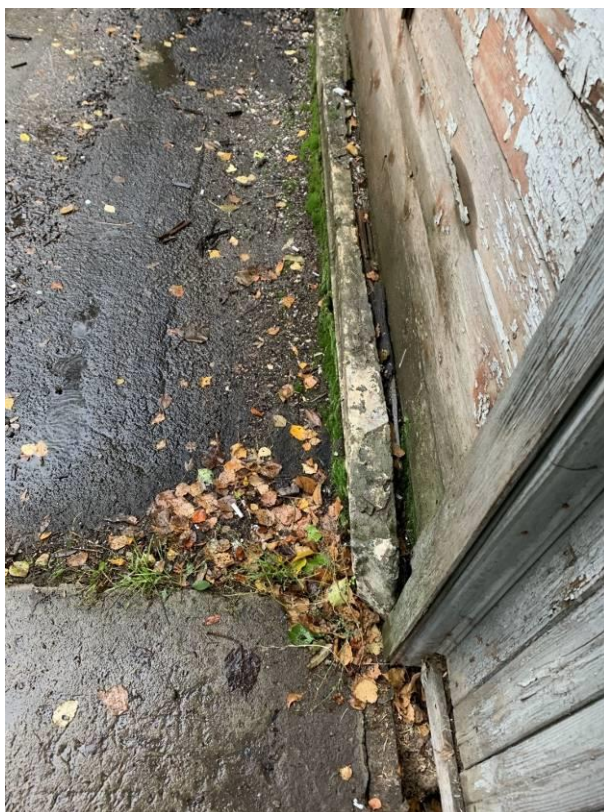
| № п/ п | Наименование конструктивных элементов | Оценка состояния или краткое описание дефекта (повреждения) | Состав ремонтных работ и мероприятий по устранению дефекта (повреждения) | Оценка технического о состоянии конструкций согласно ГОСТ Р 55567-2013 | Фото дефекта или повреж дения |
|---|--|---|---|--|---|
| 2 | Повсеместно по фасадам (кирпичный цоколь) | Штукатурка по кирпичу имеет множественные трещины, сколы и отслоения. Кирпичная кладка подвержена разрушению и выкрашиванию кирпича | В процессе усиления нижних венцов сруба здания, выполнить полный демонтаж кирпичной кладки цоколя, с последующим восстановлением из нового материала Объем демонтажа кирпичной кладки цоколя фасадов (при полном демонтаже) – 5,2 м ³ | III – неудовлетворит ельное | 4, 9, 11, 12, 20 |

Фото 4. Цоколь Г
главного фасада в центральной части

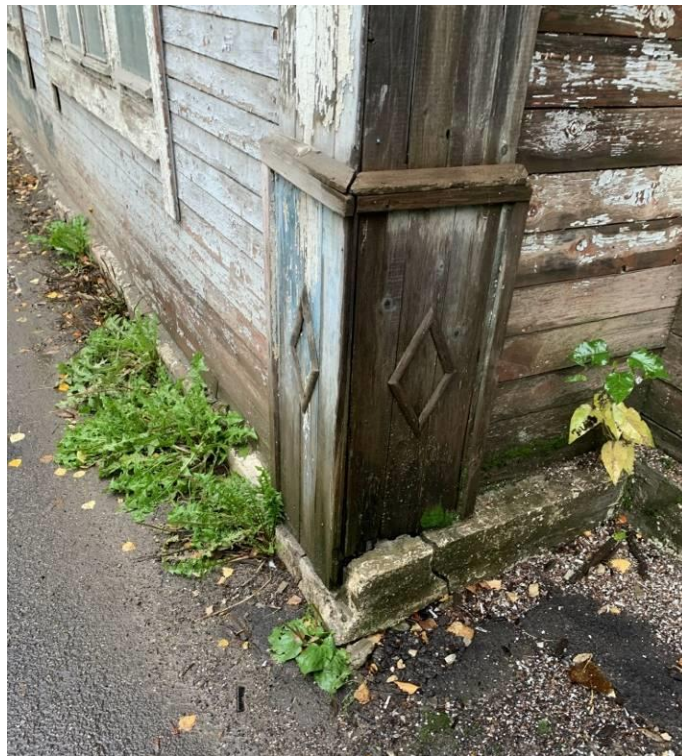
Фото 5. Декоративные угловые элементы левого ризалита главного фасада

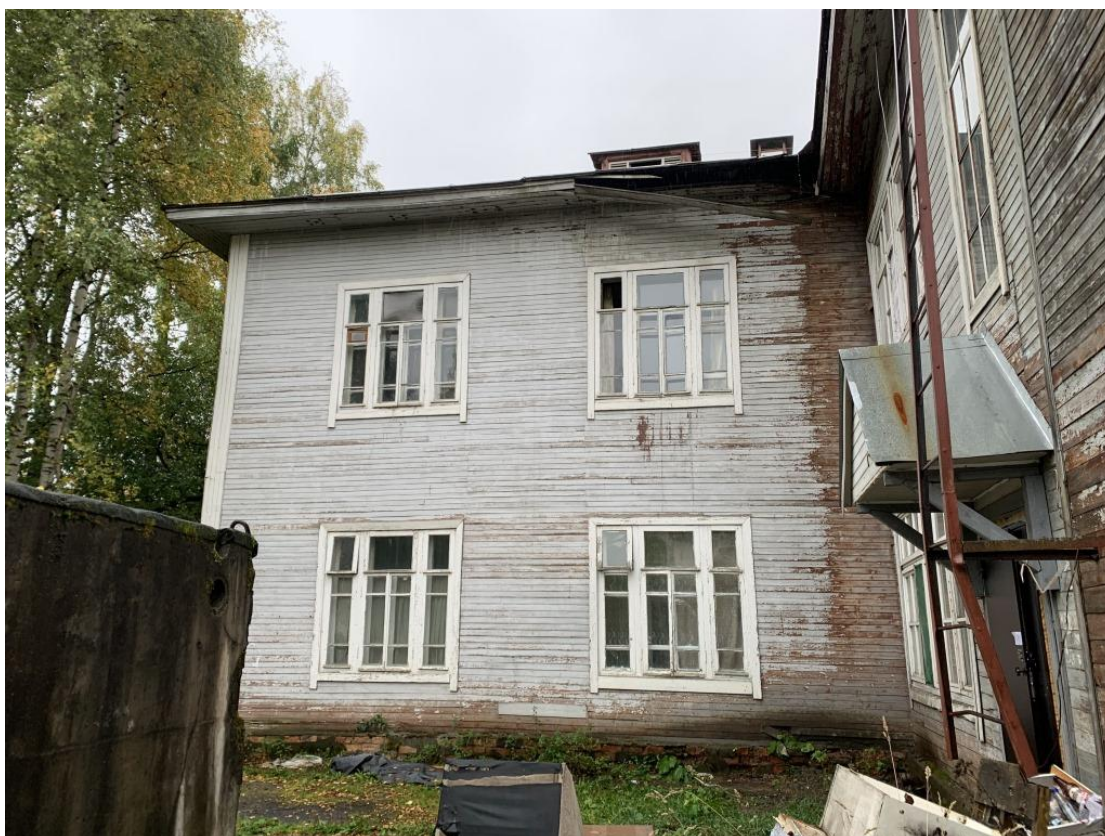
Фото 10. Фасад 10-7

| № п/ п | Наименование конструктивных элементов | Оценка состояния или краткое описание дефекта (повреждения) | Состав ремонтных работ и мероприятий по устранению дефекта (повреждения) | Оценка технического о состоянии конструкций согласно ГОСТ Р 55567-2013 | Фото дефекта или повреж дения |
|---|---|---|---|--|---|
| 5 | Фасад 10-7 | Внутренний угол двора подлежит интенсивному замачиванию. Сильное увлажнение отдельных участков наружных стен (преимущественно в нижней части и в углу на всю высоту), гниение досок. В осях 10-8 на участке между окон обшивка подвержена выпучиванию. Подшивка карниза разрушена, подвержена сильному гниению. | Выполнить демонтаж поврежденной обшивки (в том числе в месте выпучивания), с последующим восстановлением из аналогичного материала. До начала производства работ по восстановлению памятника культурного наследия, выполнить противоаварийные мероприятия в части карнизов (ограничить доступ, натянуть защитные сетки). В процессе ремонта демонтировать поврежденные участки, с последующим восстановлением из нового материала. Площадь фасада наиболее подверженная увлажнению и гниению досок (а также | III – неудовлетворительное IV – аварийное | 10-13 |

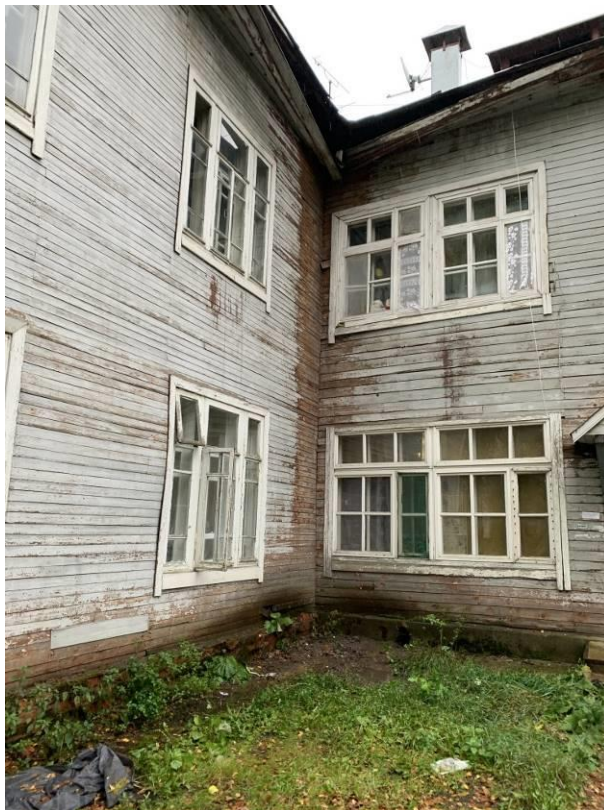
Фото 13. Внутренний угол двора

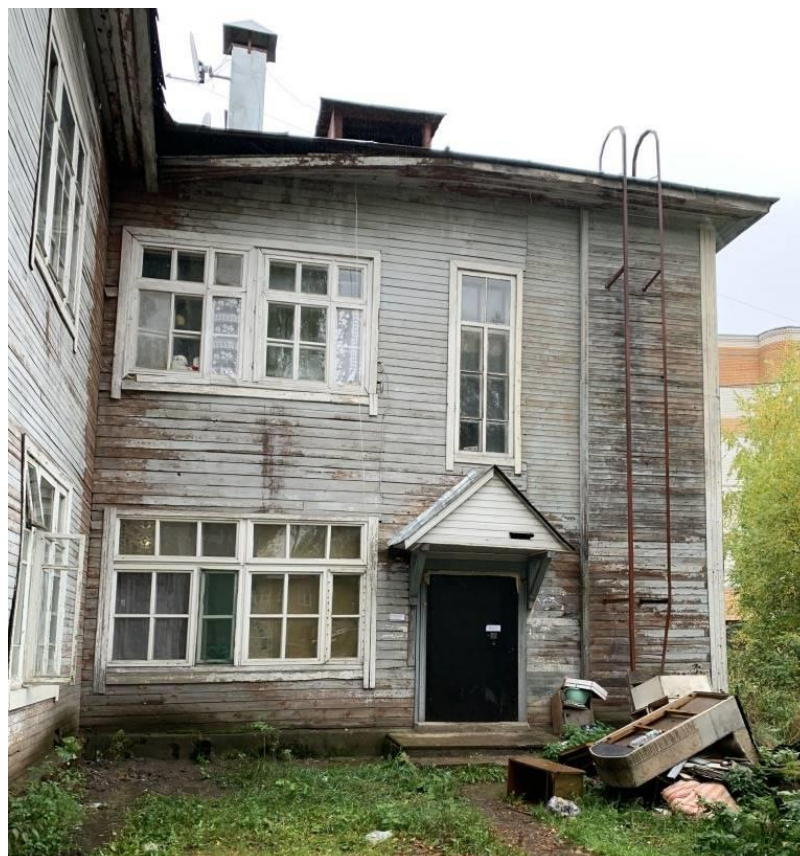
Фото 14. Фасад Е-К

| № п/п | Наименование конструктивных элементов | Оценка состояния или краткое описание дефекта (повреждения) | Состав ремонтных работ и мероприятий по устранению дефекта (повреждения) | Оценка технического состояния конструкций согласно ГОСТ Р 55567-2013 | Фото дефекта или повреждения |
|---|---|--|--|--|---|
| 6 | Фасад Е-К | <p>Внутренний угол двора подлежит интенсивному замачиванию. Сильное увлажнение отдельных участков наружных стен (преимущественно в нижней части, в осях И-К на всю высоту, в углу на всю высоту), гниение досок.</p> <p>Подшивка карниза разрушена, подвержена сильному гниению.</p> | <p>Выполнить демонтаж поврежденной обшивки, с последующим восстановлением из аналогичного материала.</p> <p>До начала производства работ по восстановлению памятника культурного наследия, выполнить противоаварийные мероприятия в части карнизов (ограничить доступ, натянуть защитные сетки). В процессе ремонта демонтировать поврежденные участки, с последующим восстановлением из нового материала.</p> <p>Площадь фасада наиболее подверженная увлажнению и гниению досок – 27,4 м².</p> <p>Площадь подшивки карниза фасада, подлежащая замене – 5,9 м².</p> | <p>III – неудовлетворительное</p> <p>IV – аварийное</p> | 14, 15 |

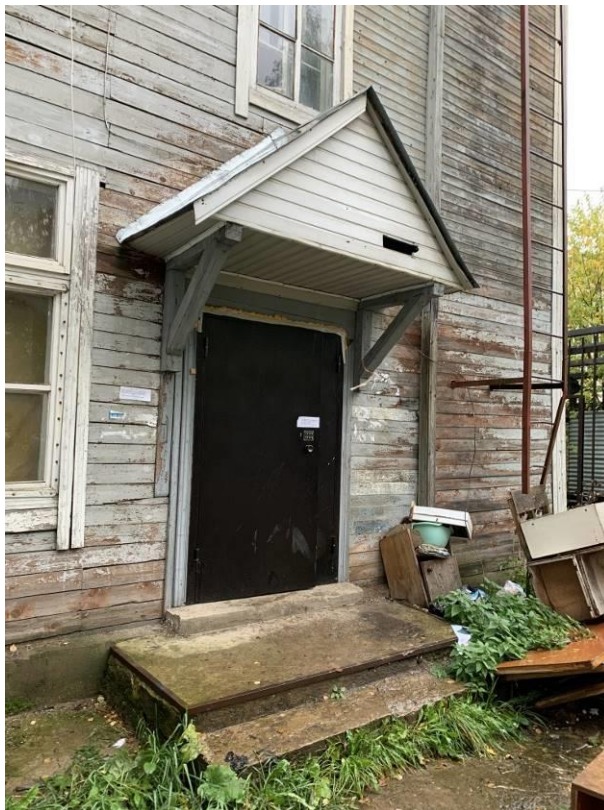
Фото 15. Входная группа фасада Е-К

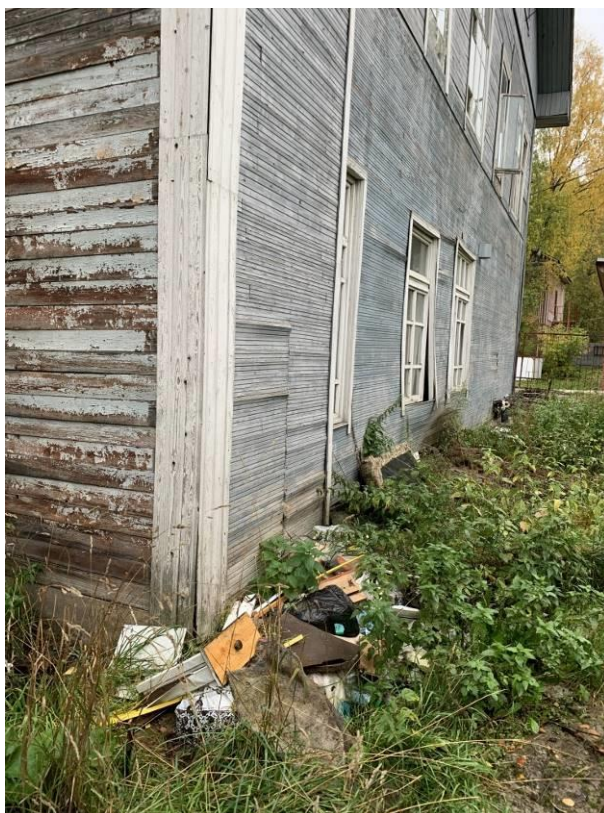
Фото 16. Фрагмент фасада 7-1

| № п/п | Наименование конструктивных элементов | Оценка состояния или краткое описание дефекта (повреждения) | Состав ремонтных работ и мероприятий по устранению дефекта (повреждения) | Оценка технического состояния конструкций согласно ГОСТ Р 55567-2013 | Фото дефекта или повреждения |
|---|---|--|--|--|---|
| 7 | Фасад 7-1 | <p>Сильное увлажнение участка наружной стены (в нижней части в осях 5-3), гниение досок.</p> <p>В осях 7-1 в нижней части обшивка подвержена выпучиванию.</p> <p>Подшивка карниза подвержена сильному гниению в осях 7-3.</p> <p>Повсеместно на всех окнах отсутствуют</p> | <p>Выполнить демонтаж поврежденной обшивки (в том числе в местах выпучивания), с последующим восстановлением из аналогичного материала.</p> <p>В процессе ремонта демонтировать поврежденные участки обшивки карниза, с последующим восстановлением из нового материала.</p> <p>Площадь фасада наиболее подверженная увлажнению и гниению досок (а также выпучиванию) – 21,4 м².</p> | <p>III – неудовлетворительное</p> | 16-20 |

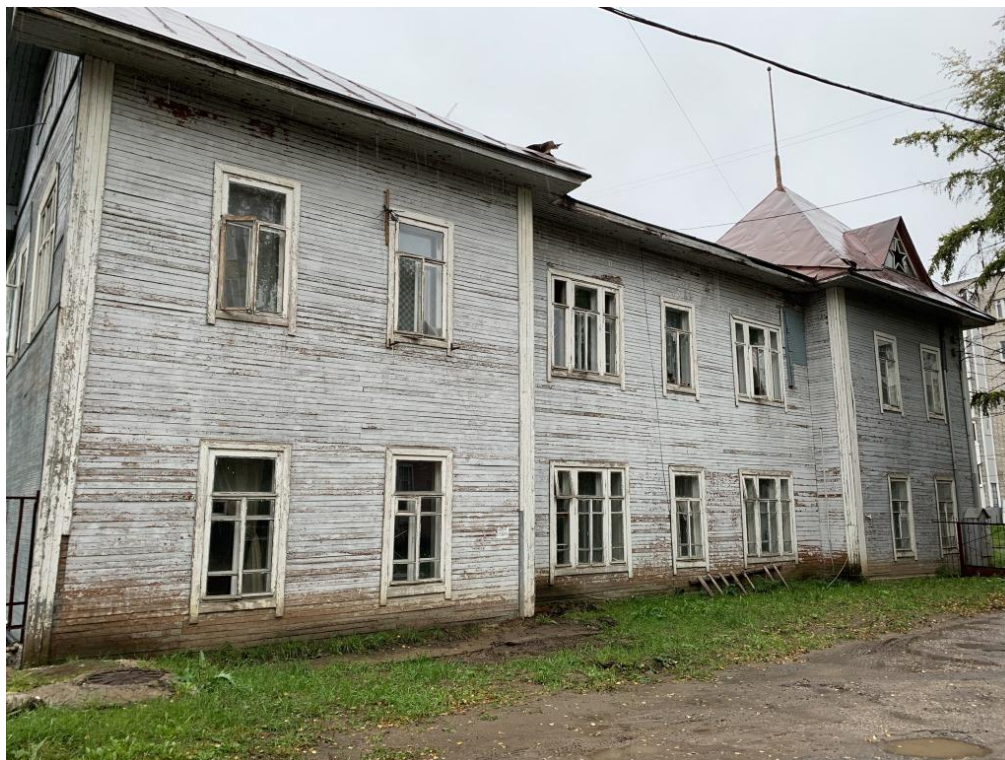
Фото 21. Фасад К-А

| № п/ п | Наименование конструктивных элементов | Оценка состояния или краткое описание дефекта (повреждения) | Состав ремонтных работ и мероприятий по устранению дефекта (повреждения) | Оценка технического о состоянии конструкций согласно ГОСТ Р 55567-2013 | Фото дефекта или повреж дения |
|---|---|--|---|--|---|
| 8 | Фасад К-А | Сильное увлажнение участков наружных стен (преимущественно в нижней части, в осях К-Ж в верхней части, отдельными участками обшивка деформирована), гниение досок. Подшивка карниза подвержена сильному гниению в осях Ж-В. | Выполнить демонтаж поврежденной обшивки (в том числе в местах деформаций), с последующим восстановлением из аналогичного материала. В процессе ремонта демонтировать поврежденные участки обшивки карниза, с последующим восстановлением из нового материала. Площадь фасада наиболее подверженная увлажнению и гниению досок (а также деформациям) – 25,3 м². Площадь подшивки карниза фасада, подлежащая замене – 8,8 м². | III – неудовлетворительное | 21 |

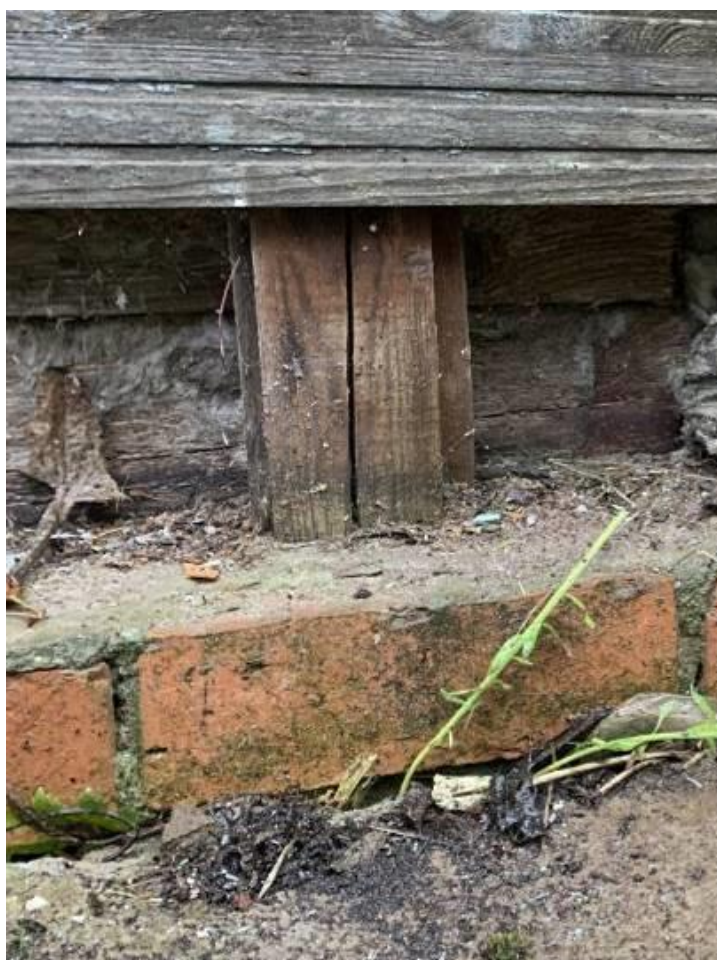
Фото 22. Нижние венцы сруба в осях 3-4/К

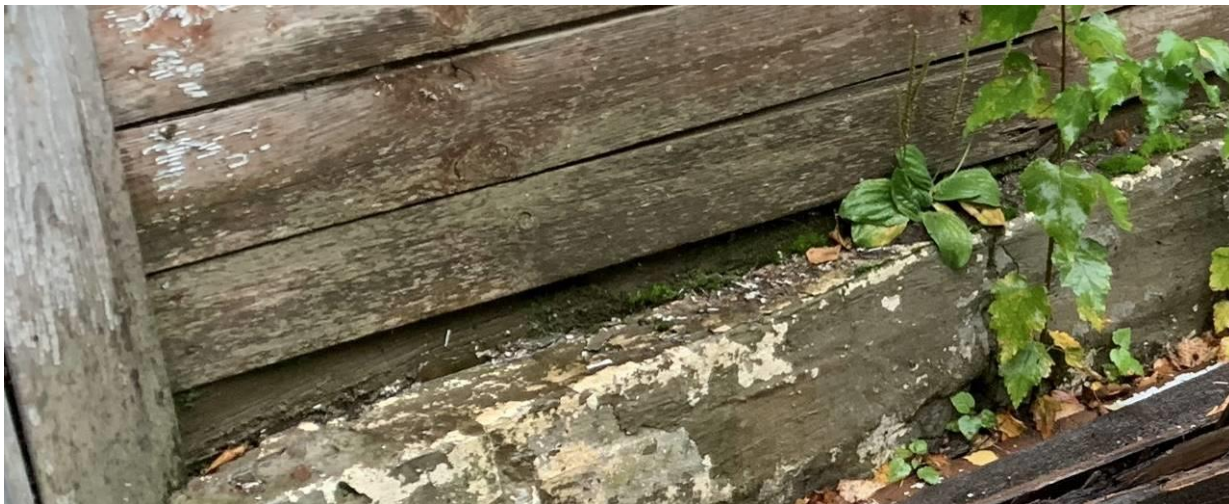
Фото 23. Нижние венцы сруба в осях 6-8/Б

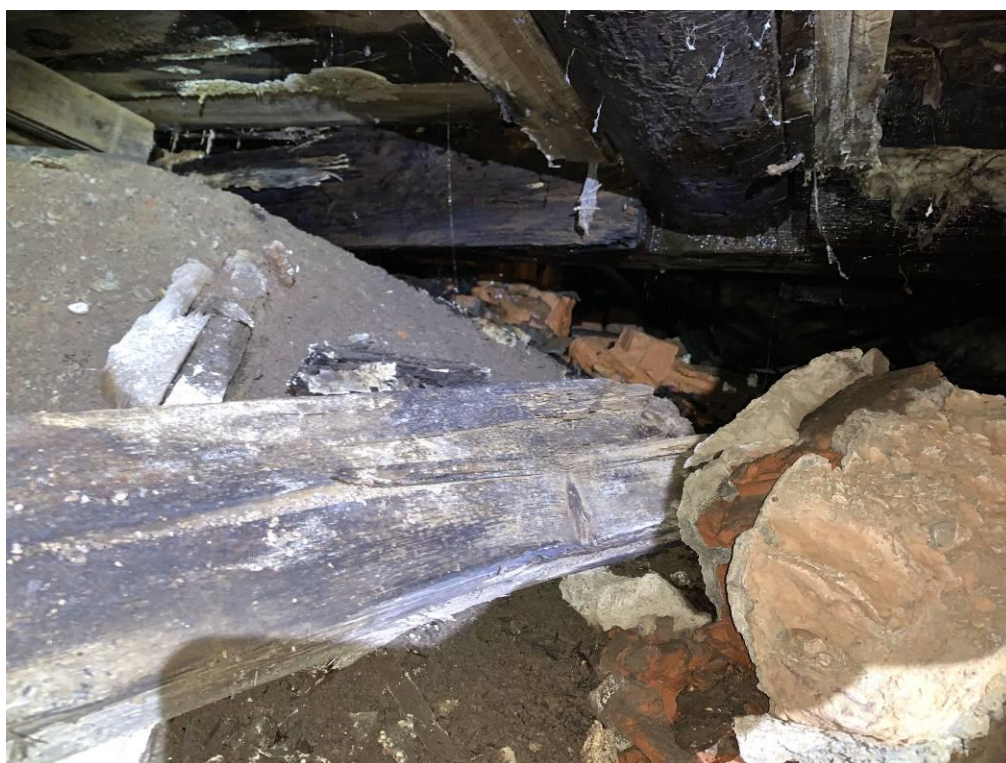
Фото 24. Нижние венцы сруба в осях 4-7/И

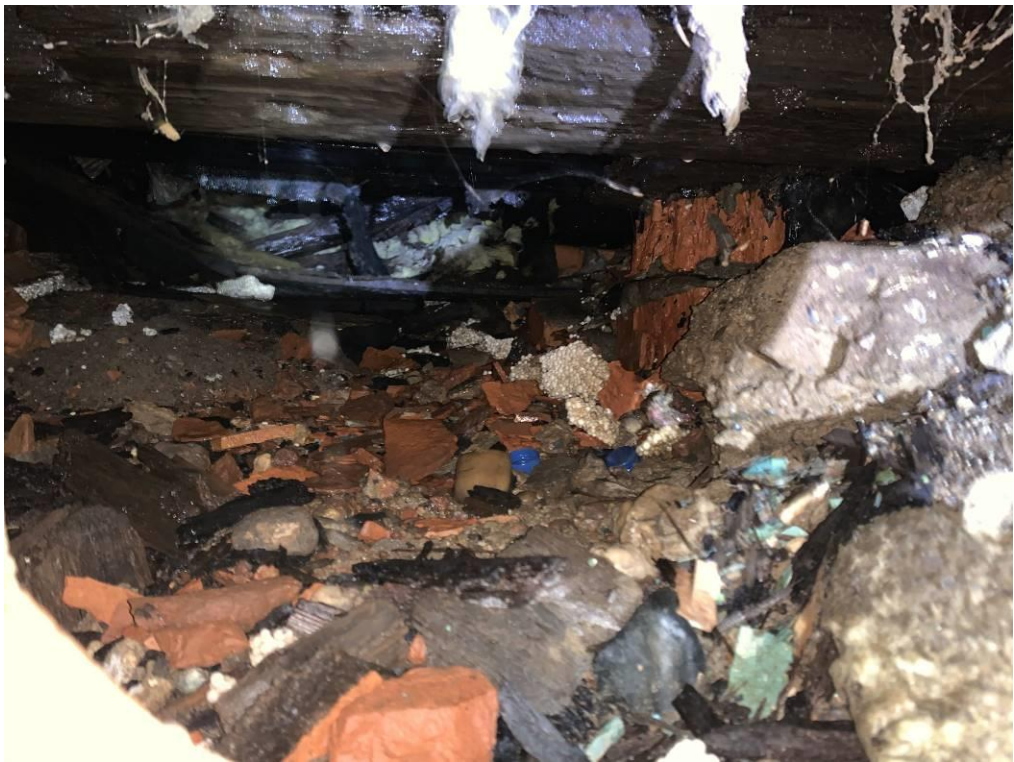
Фото 25. Нижние венцы сруба в осях 4-7/К

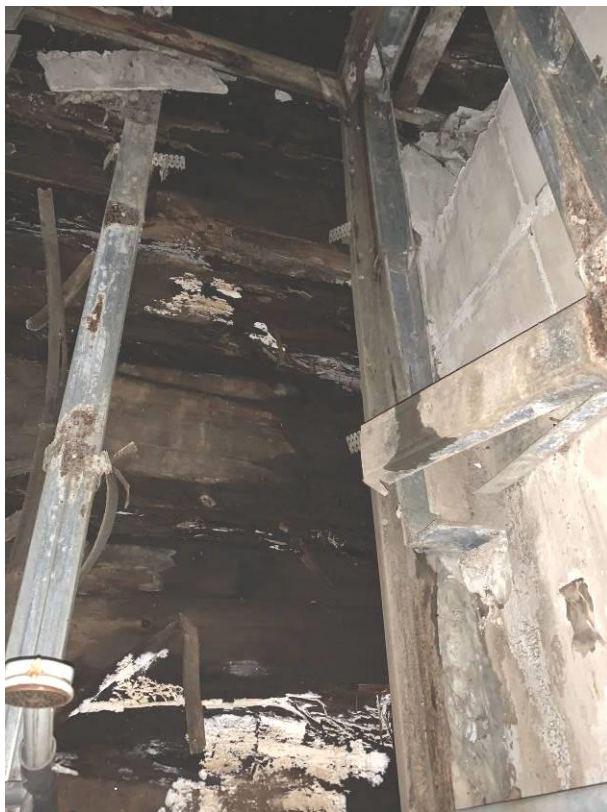
Фото 26. Внутренняя стена санузла в осях 6-7/И в уровне 1-го этажа

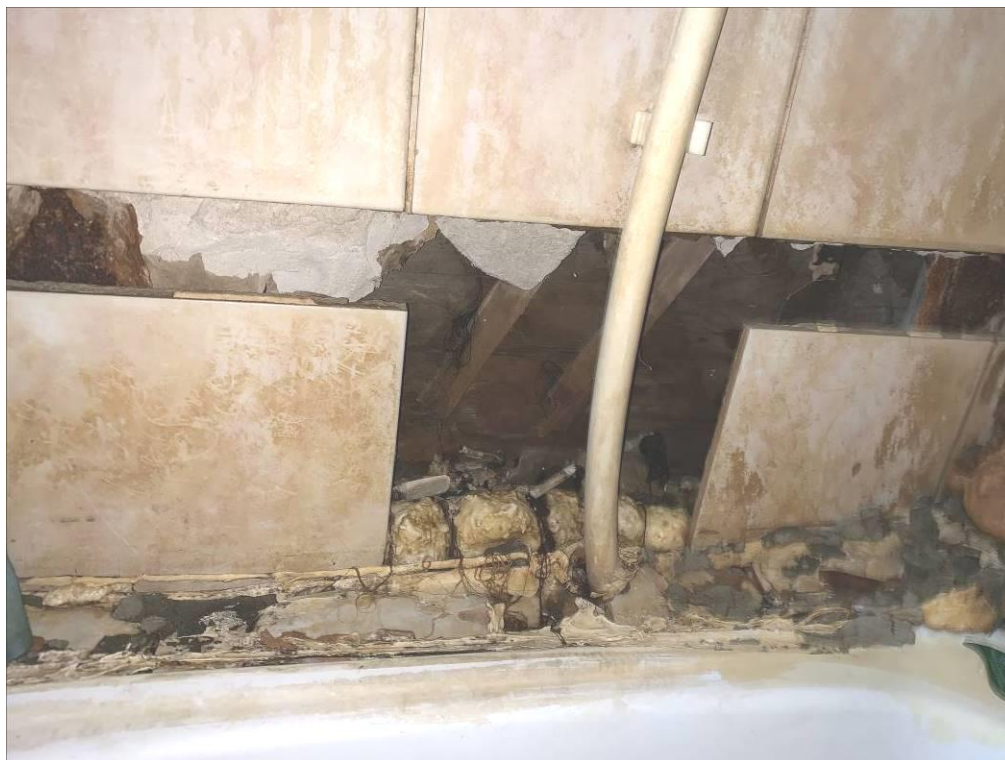
Фото 27. Внутренняя стена санузла в осях 6-7/И в уровне 2-го этажа

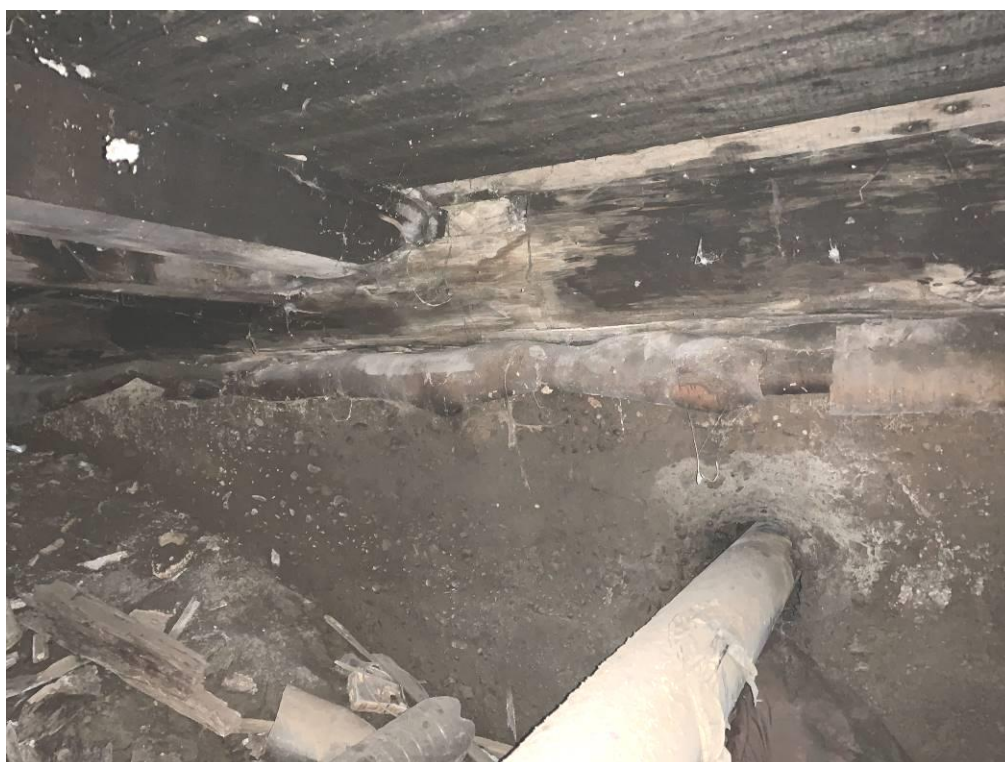
Фото 28. Внутренняя стена коридора в осях 9-10/В со стороны технического подполья

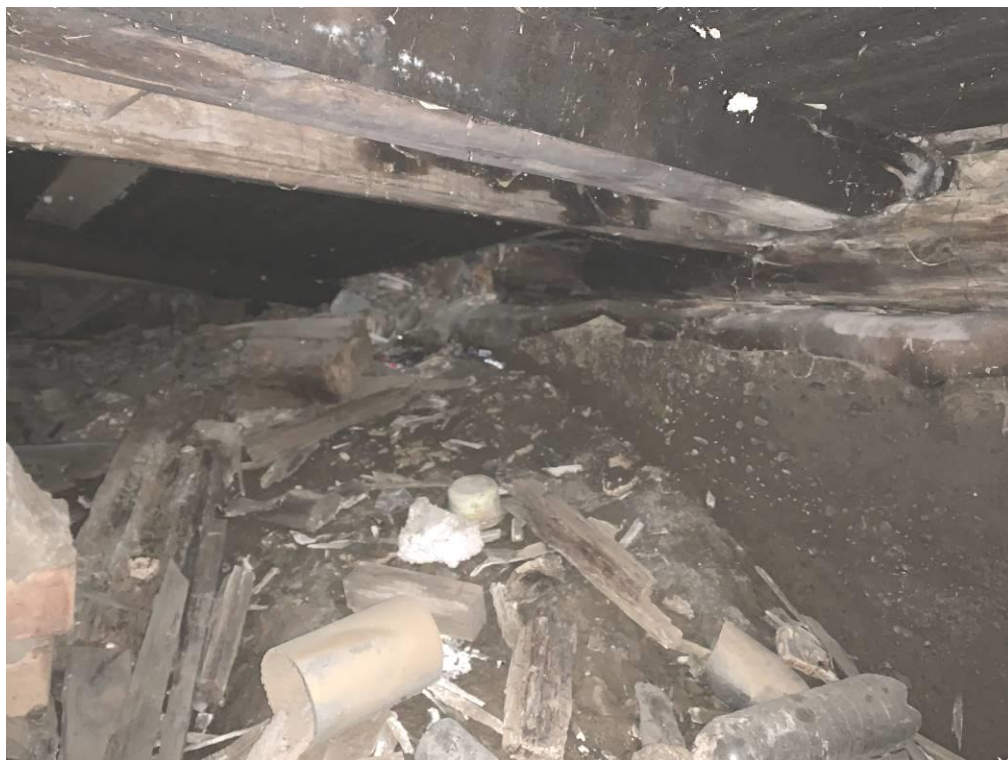
Фото 29. Внутренняя стена коридора в осях 9-10/Г со стороны технического подполья

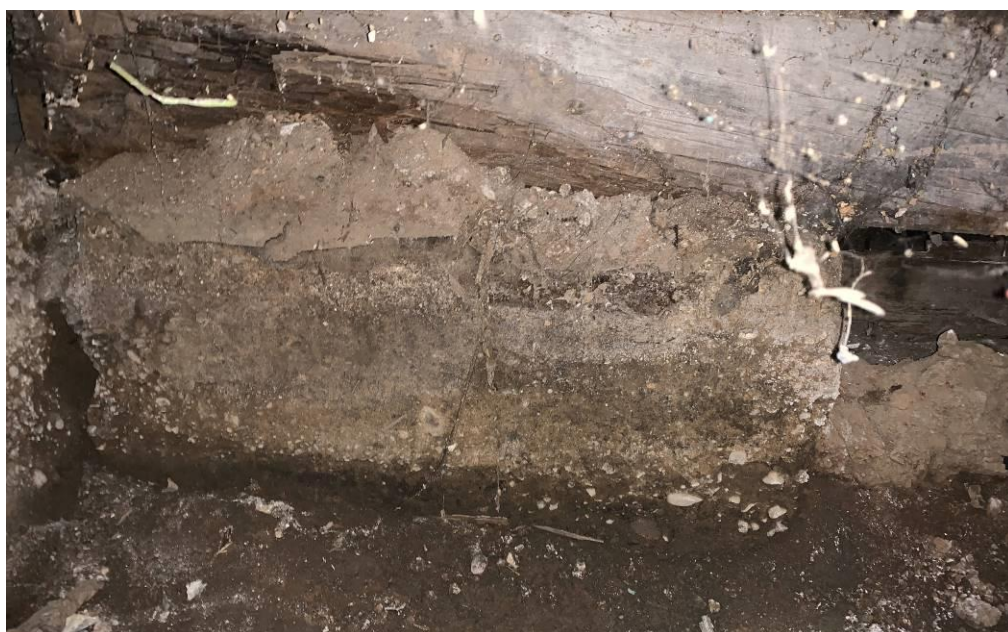
Фото 30. Внутренняя стена лестничного узла по оси 3 со стороны технического подполья

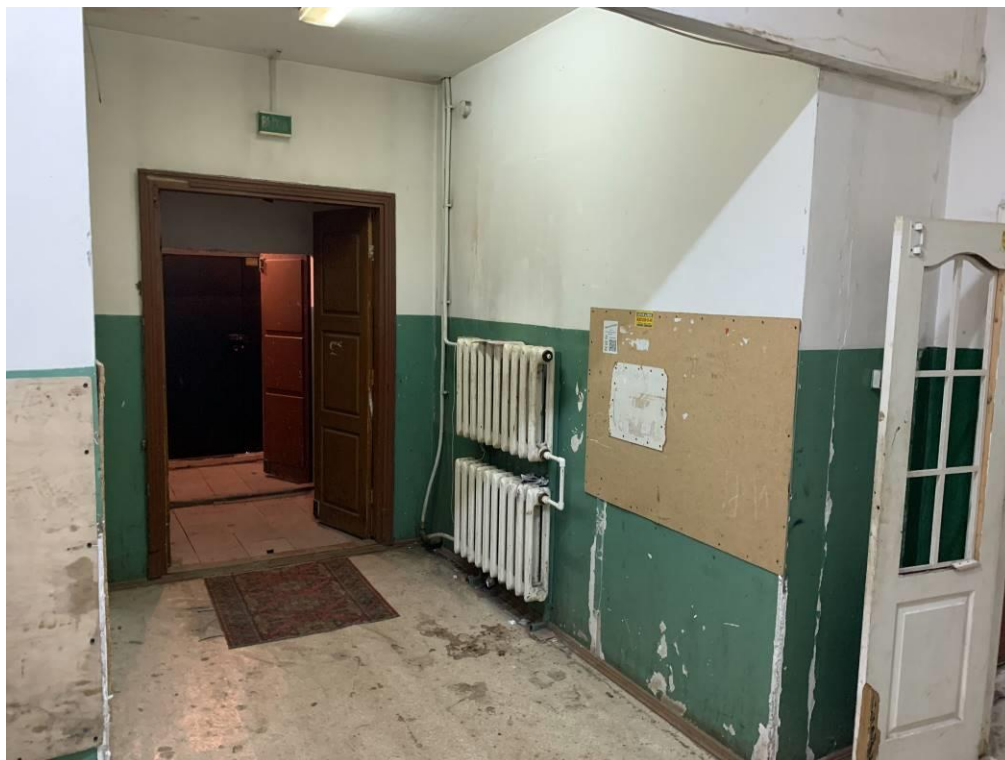
Фото 31. Коридор в осях 5-6/А-Г в уровне 1-го этажа

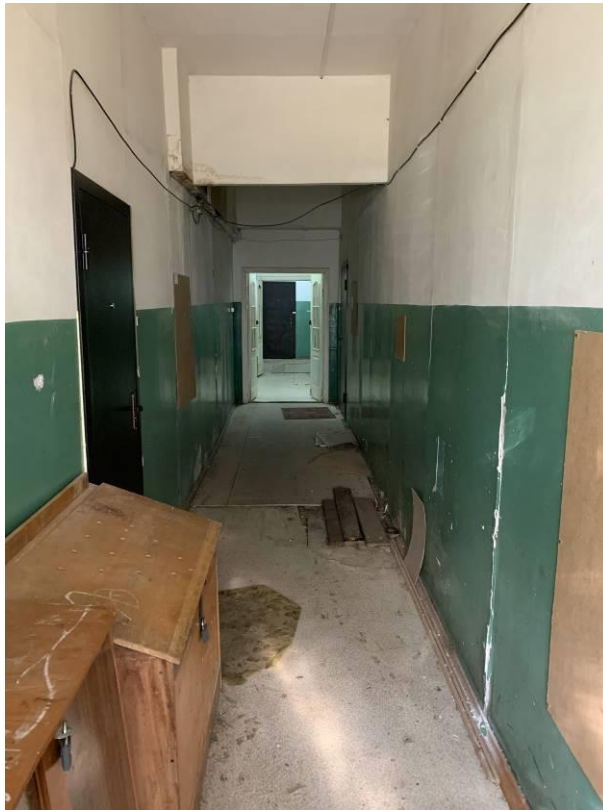
Фото 33. Коридор в осях 7-10/В-Г в уровне 1-го этажа

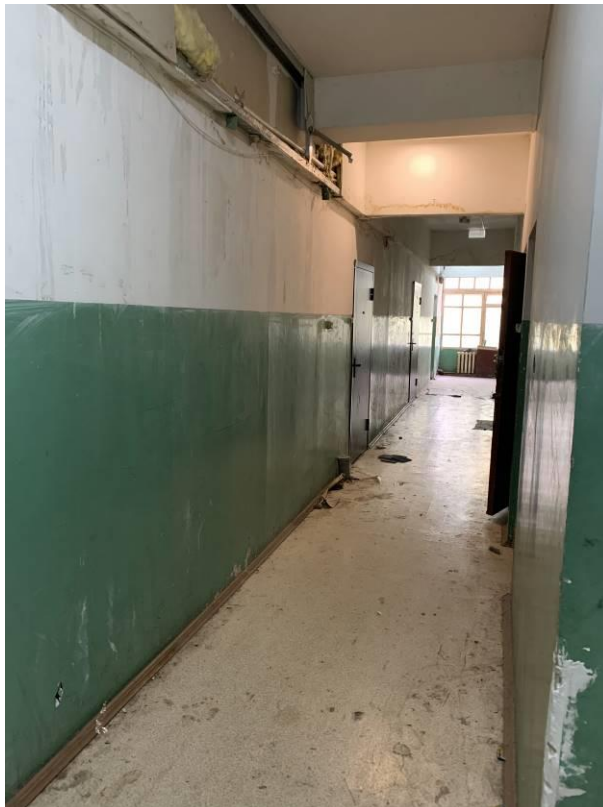
Фото 34. Коридор в осях 3-4/В-К в уровне 1-го этажа

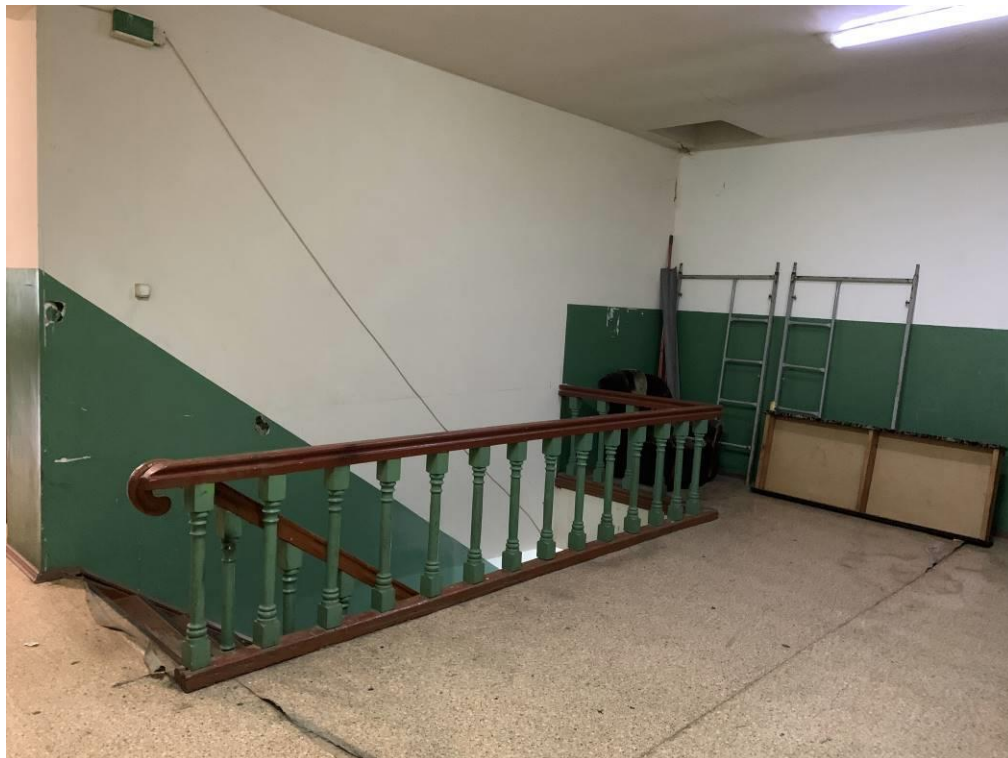
Фото 35. Коридор в осях 3-7/В-Д в уровне 2-го этажа

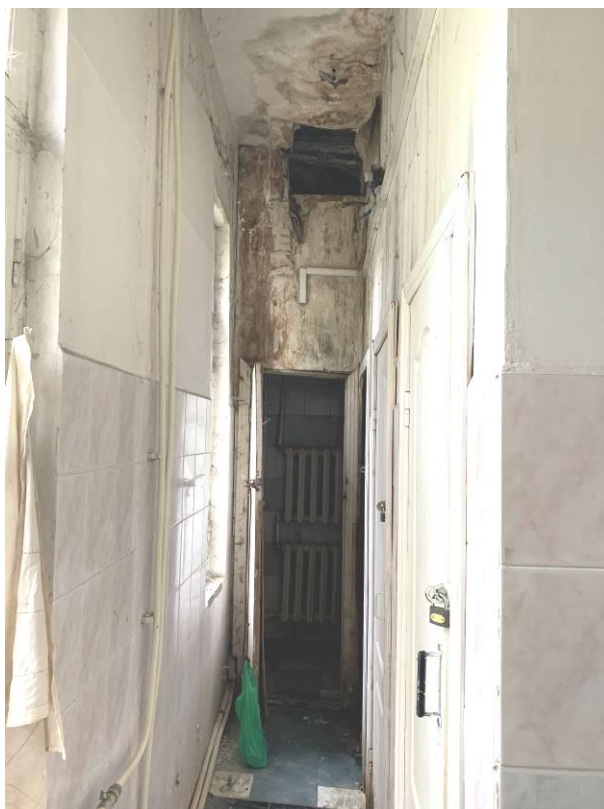
Фото 36. Санузел в осях 4-7/И-К в уровне 1-го этажа
