Объект: Объект культурного наследия регионального значения «Школа рабочей
молодежи» (уточненное наименование «Контора Усть-Сысольского
окружного управления Треста «Северлес»») по адресу: Республика Коми,
г. Сыктывкар, ул. Кирова, д.27

**Книга 1. Заключение по результатам обследования технического
состояния**

49/2020-ТО

Том 12.1.

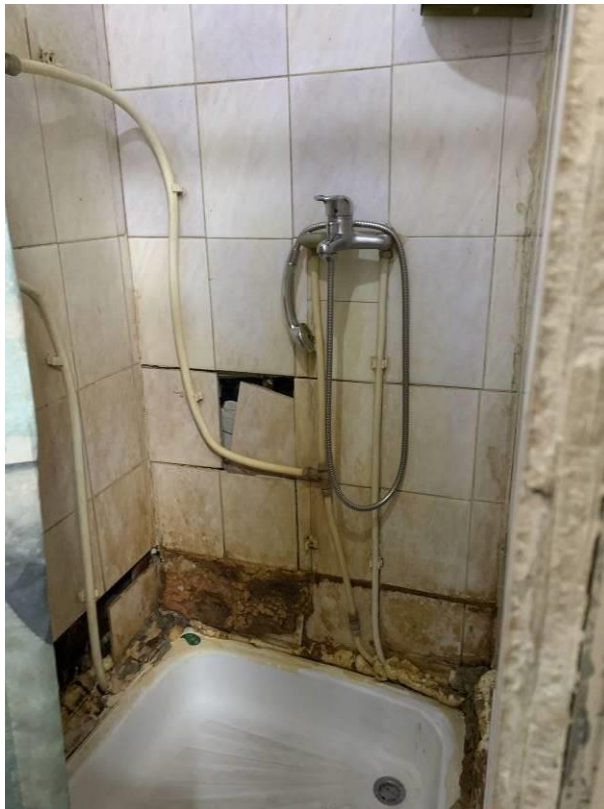
Фото 38. Санузел в осях 4-7/И-К в уровне 2-го этажа

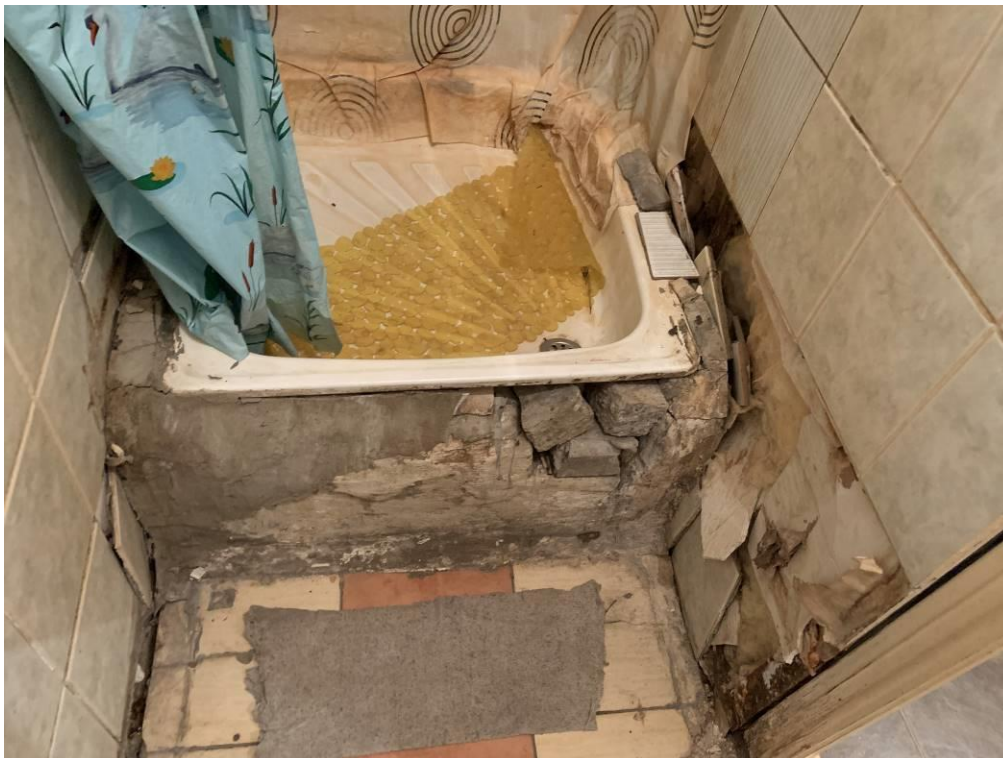
Фото 39. Санузел в осях 4-7/Е-Д в уровне 1-го этажа

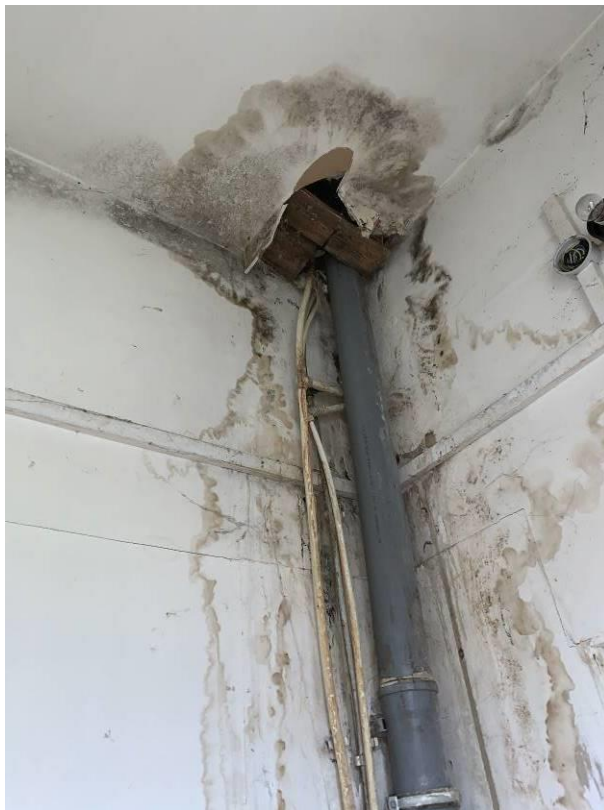
Фото 41. Перекрытие санузла в осях 4-7/И-К над 1-м этажом. Следы систематических протечек на потолке.

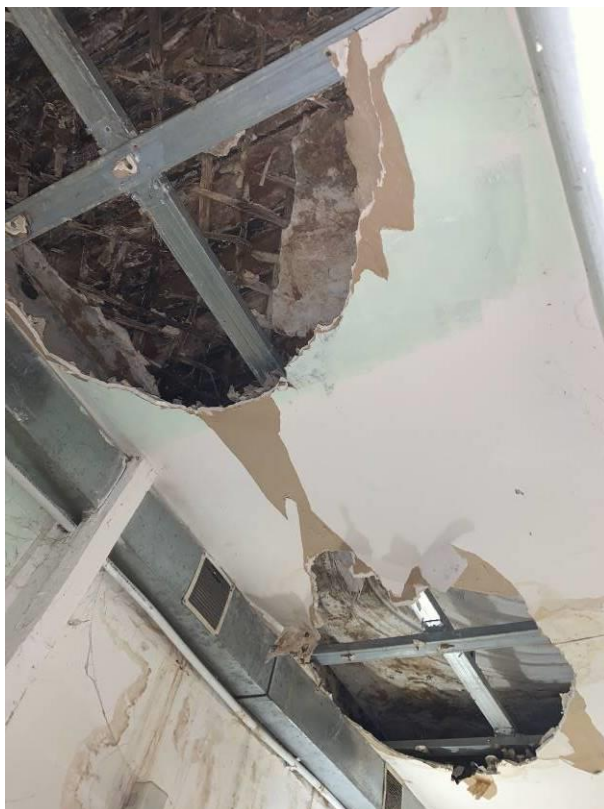
Фото 42. Перекрытие санузла в осях 4-7/Д-Е над 1-м этажом.

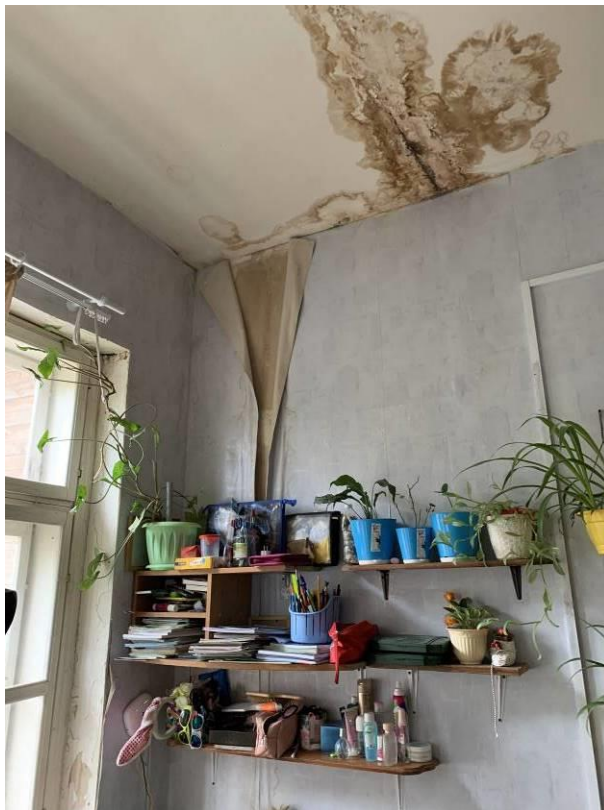
Фото 43. Перекрытие квартиры №20 над 2-м этажом.

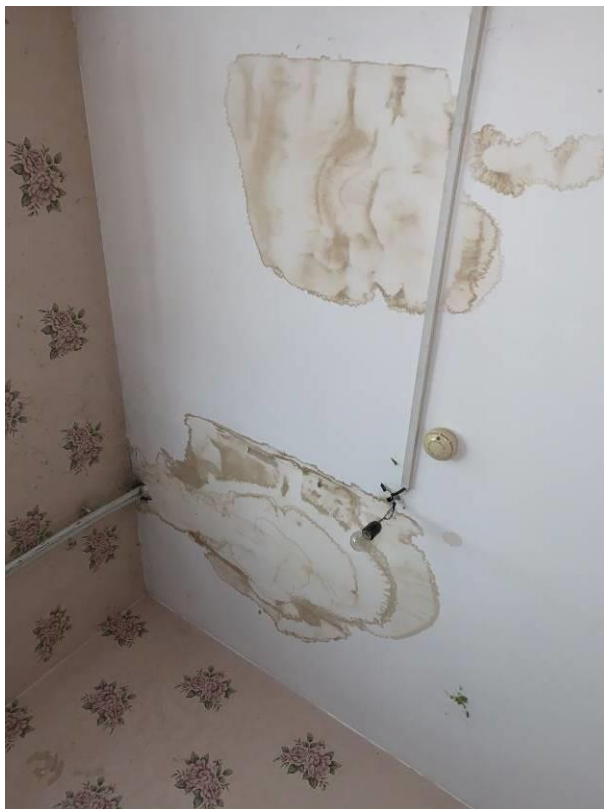
Фото 44. Перекрытие квартиры №5 над 1-м этажом.

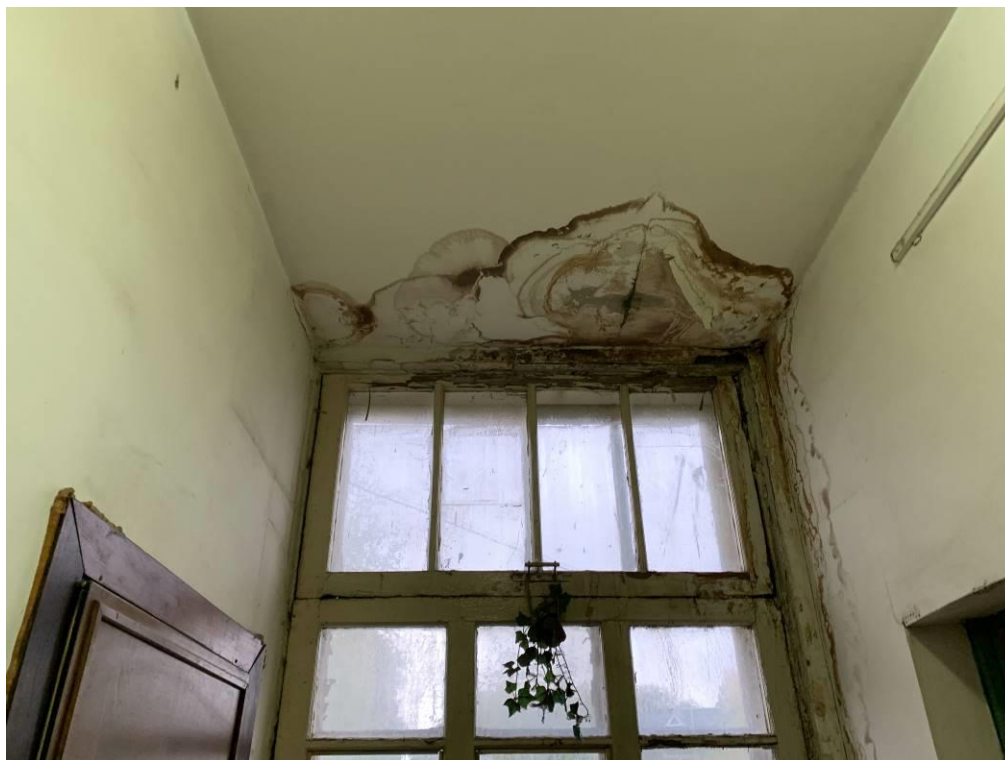
Фото 45. Перекрытие коридора в осях К/3-4

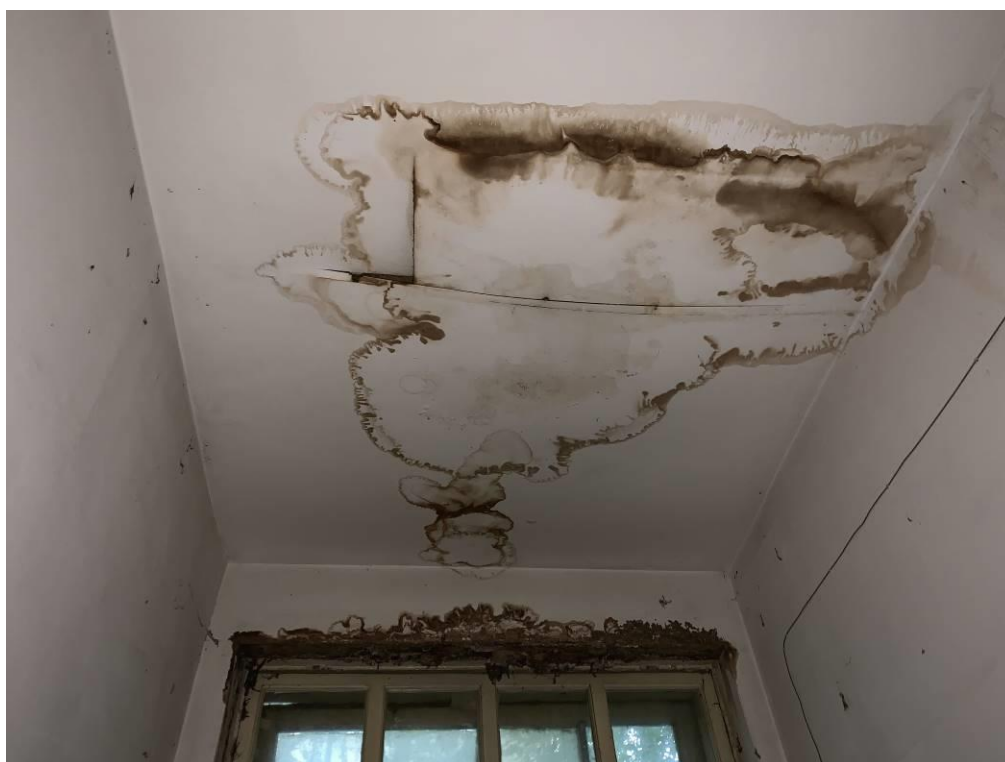
Фото 46. Перекрытие коридора в осях 10/В-Г

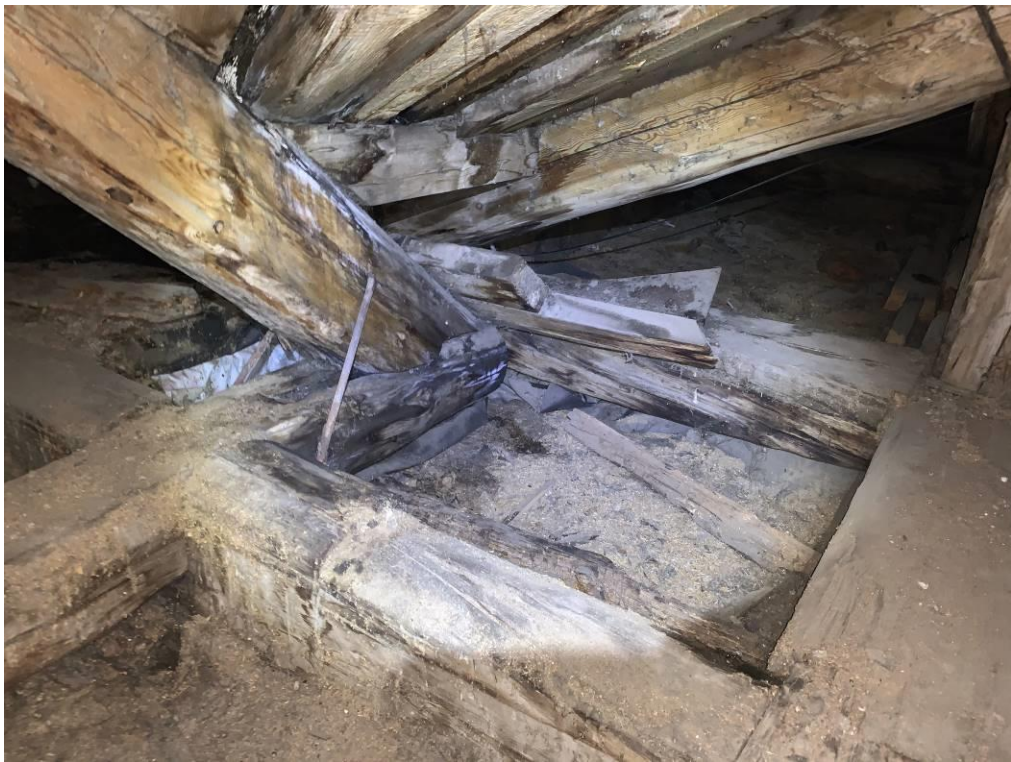
Фото 49. Стропильные конструкции в осях 8/А-Б

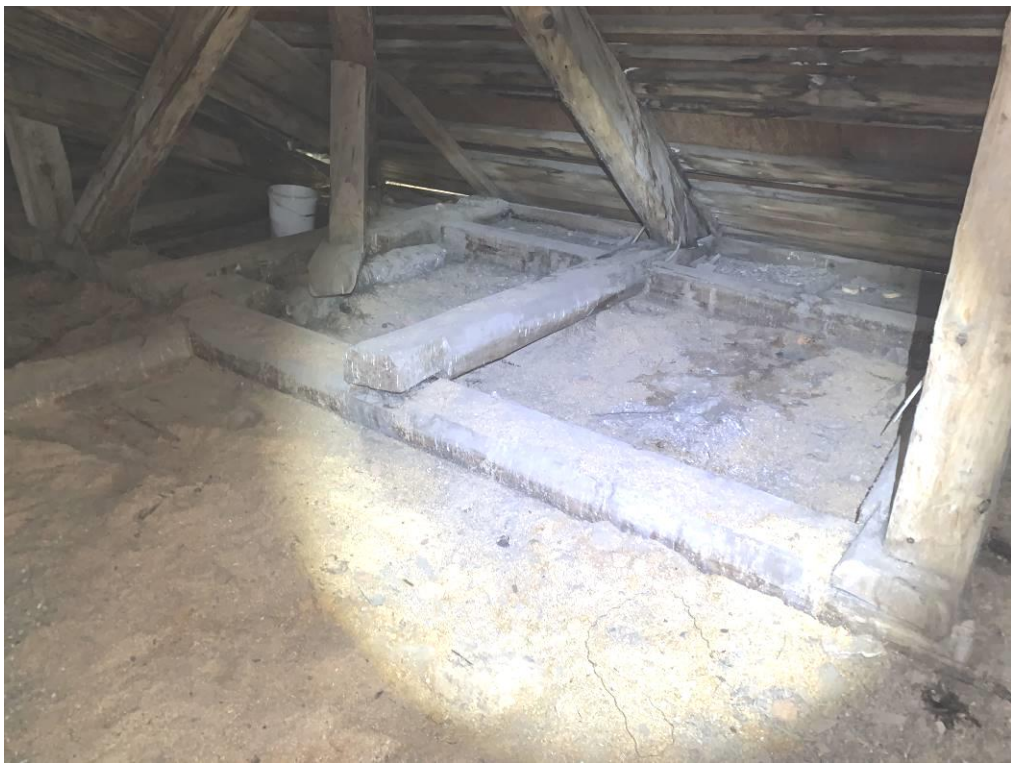
Фото 50. Стропильные конструкции в осях 10/Б-В

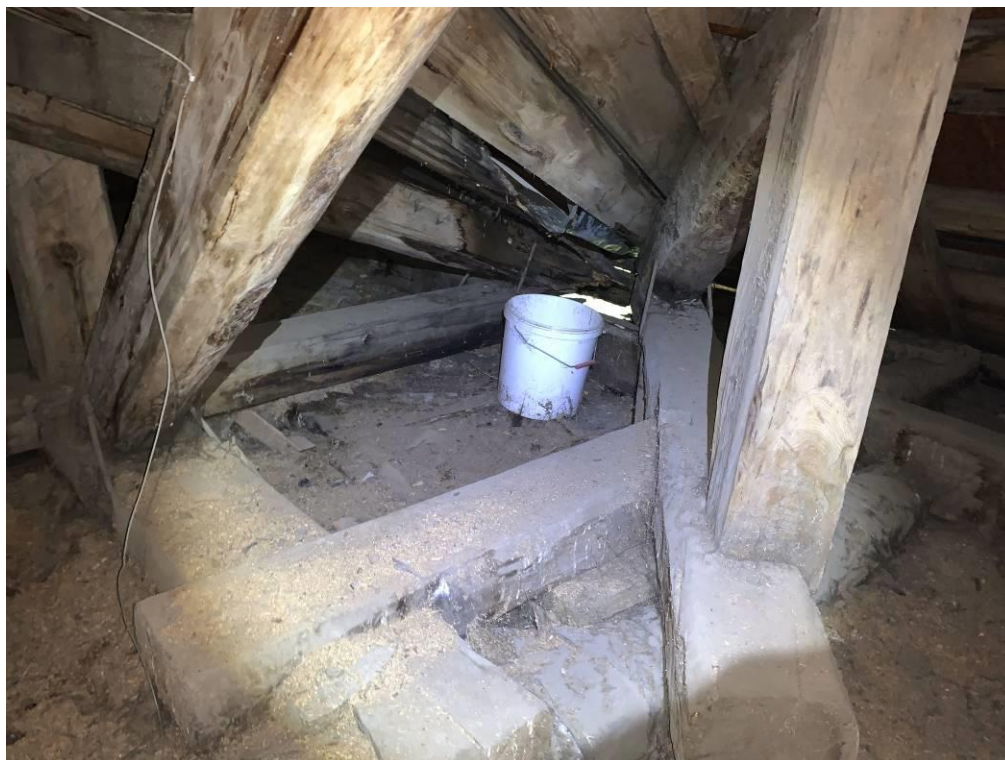
Фото 51. Стропильные конструкции в осях 10/В-Г

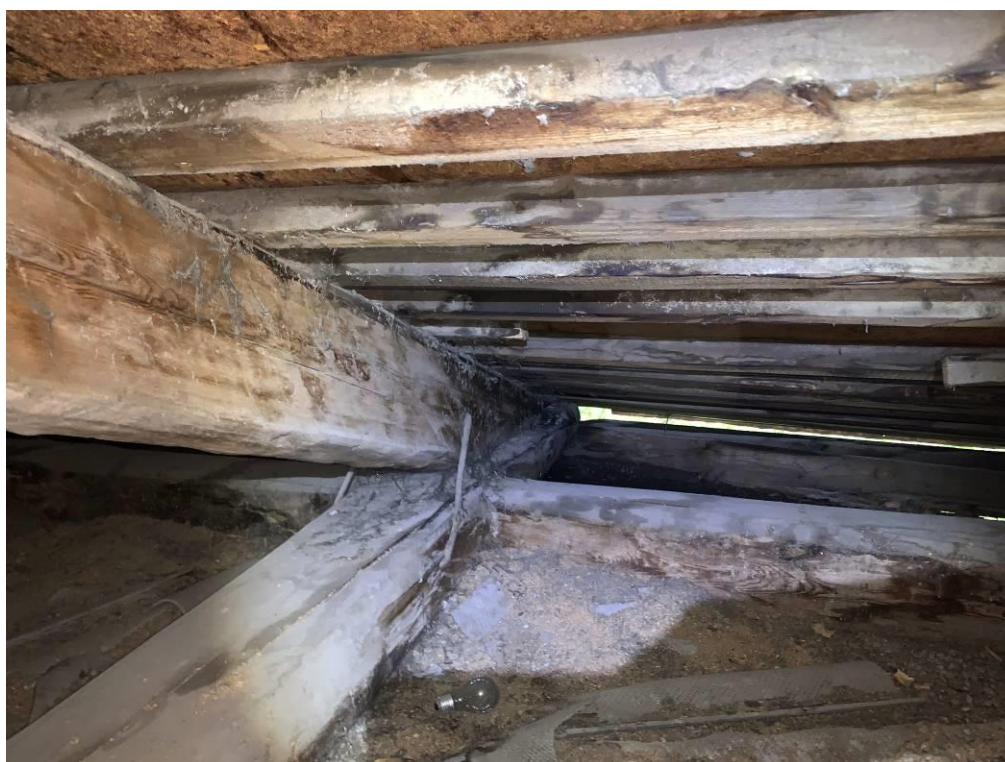
Фото 52. Стропильные конструкции в осях 10/Г-Д

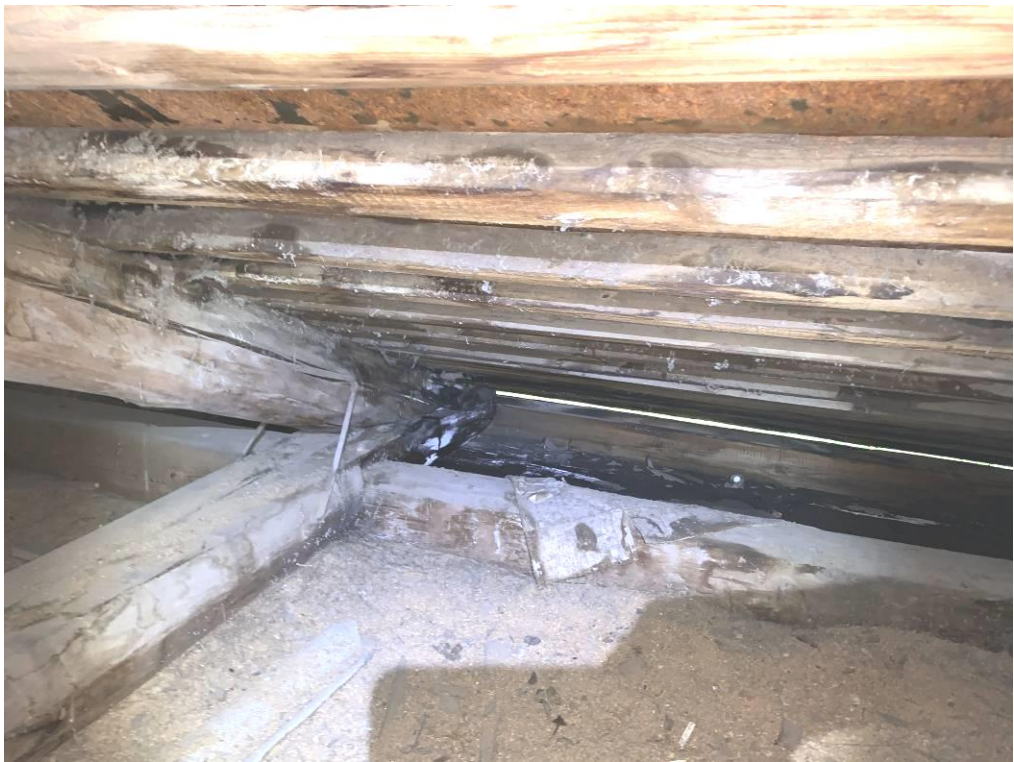
Фото 53. Стропильные конструкции в осях 10/Д-Е

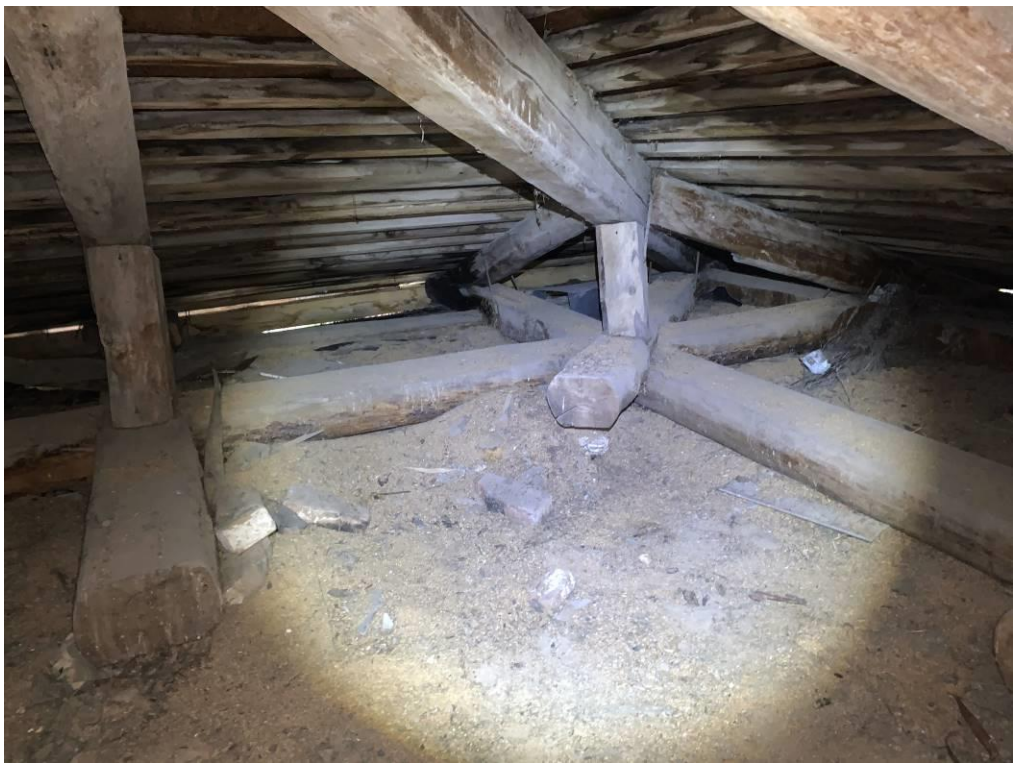
Фото 54. Стропильные конструкции в осях 9-10/Д-Е

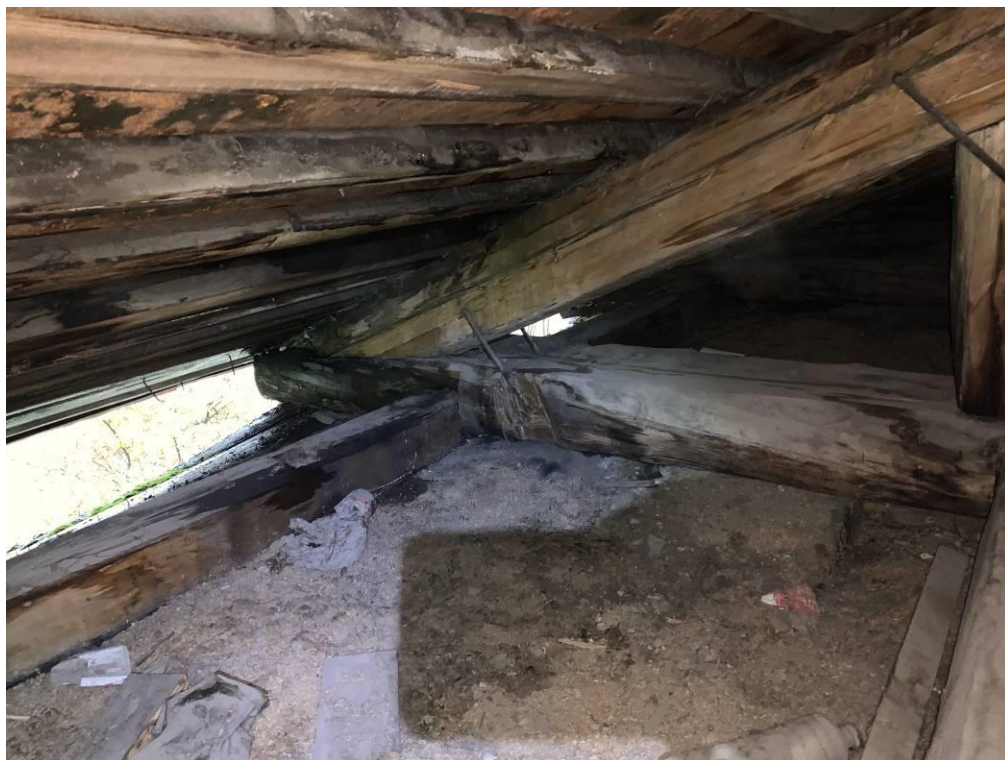
Фото 57. Стропильные конструкции в осях 4-6/А

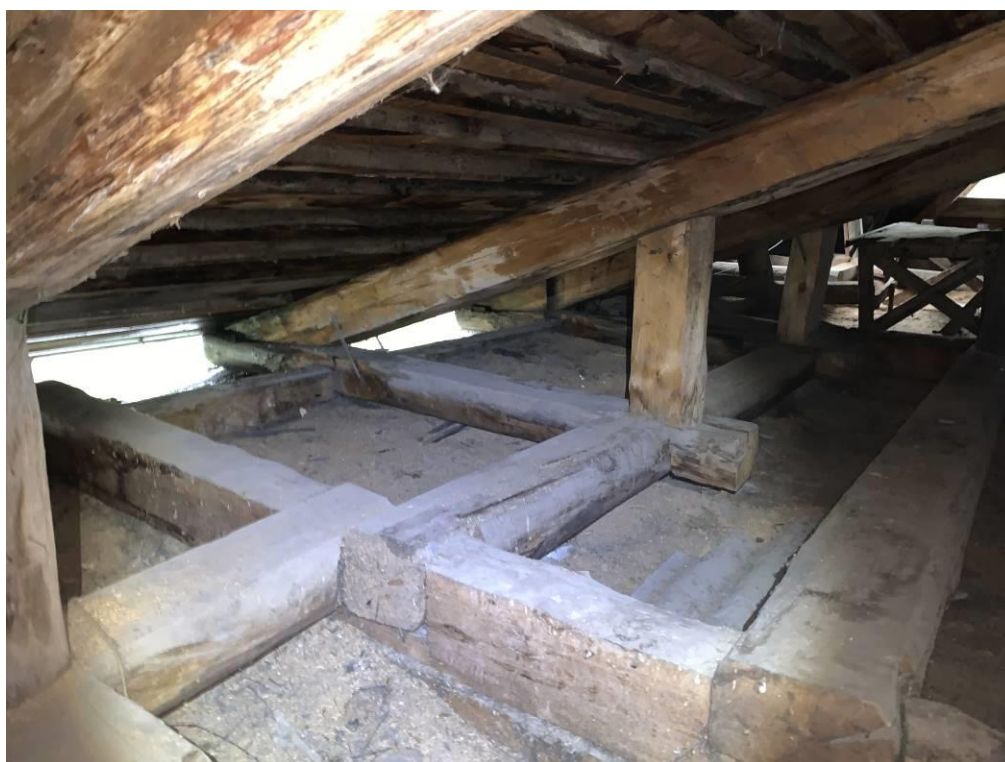
Фото 58. Стропильные конструкции в осях 4-6/А

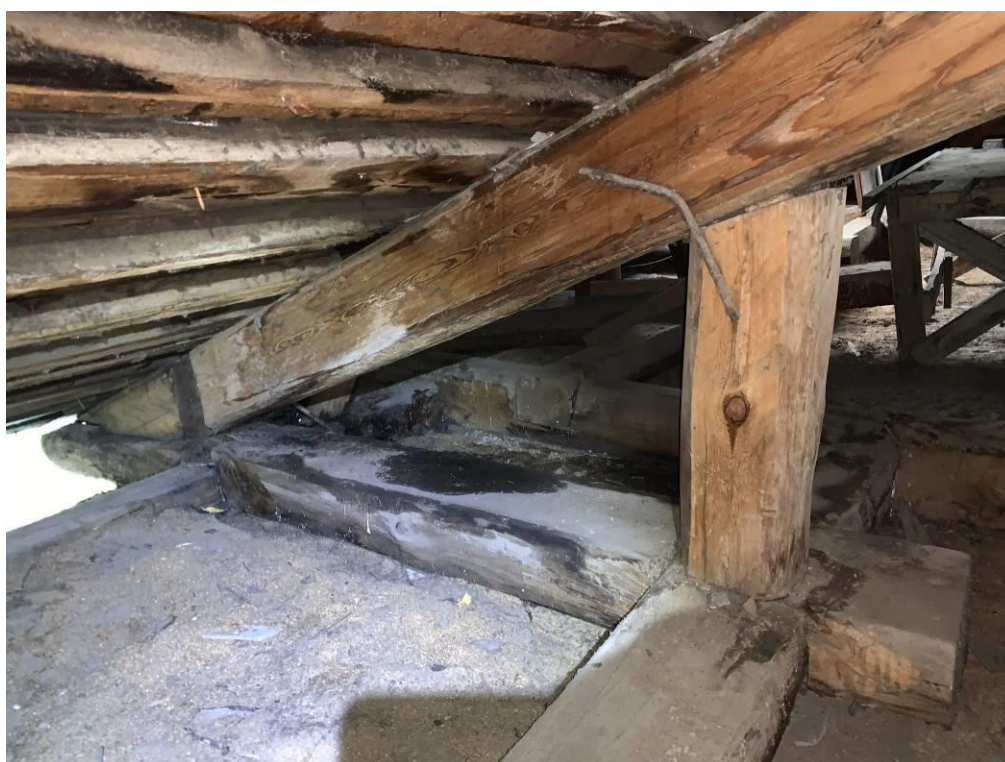
Фото 60. Стропильные конструкции в осях 3-4/А-Б

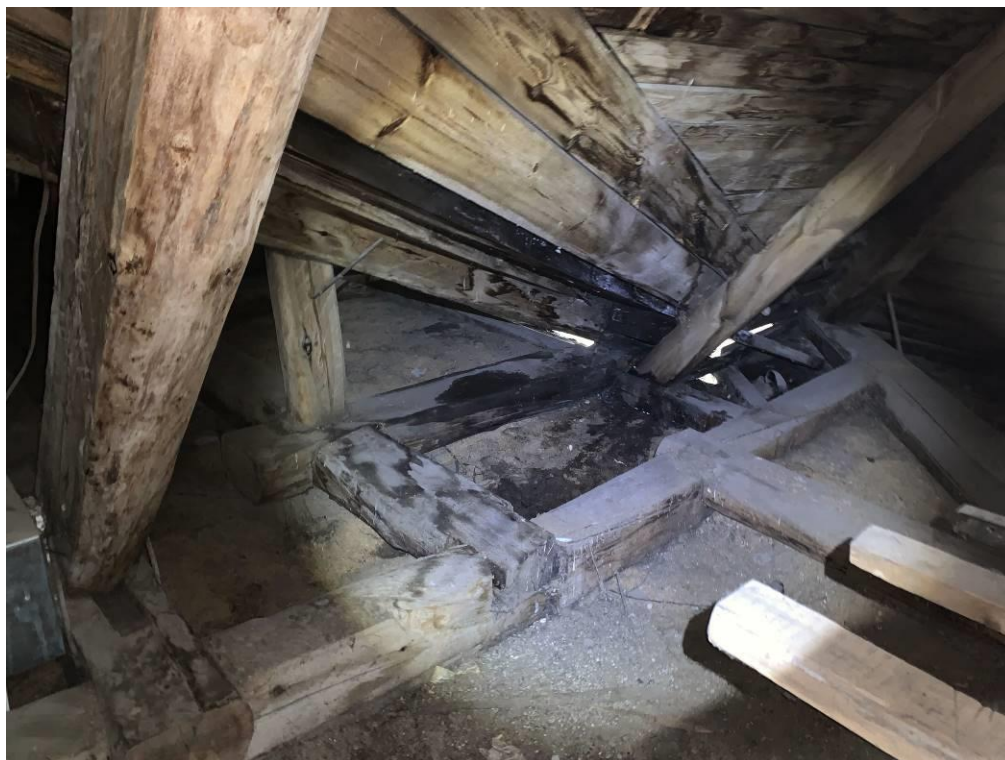
Фото 61. Стропильные конструкции в осях 3-4/А-Б

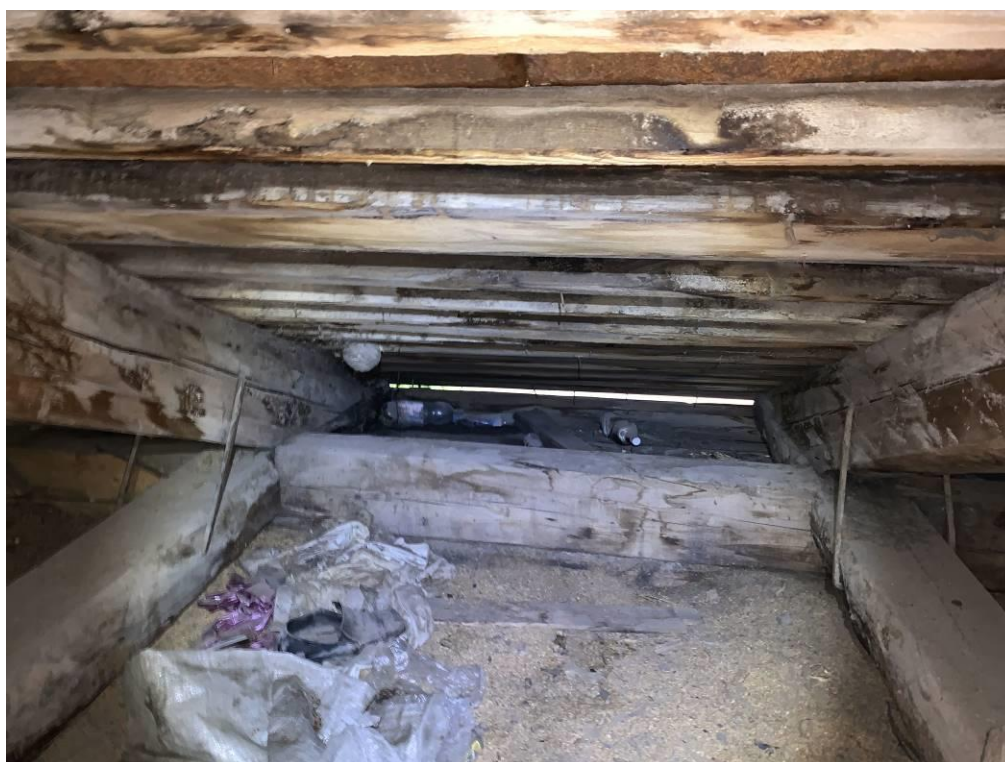
Фото 62. Стропильные конструкции в осях 1/Г-Д

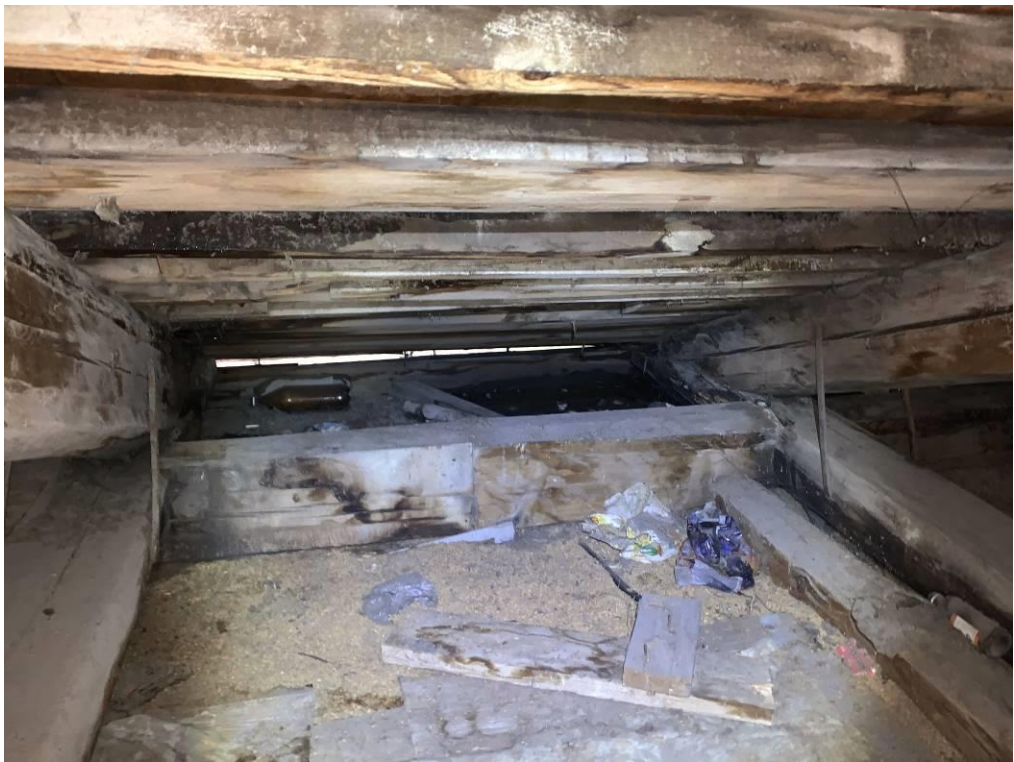
Фото 63. Стропильные конструкции в осях 1/Г-Д

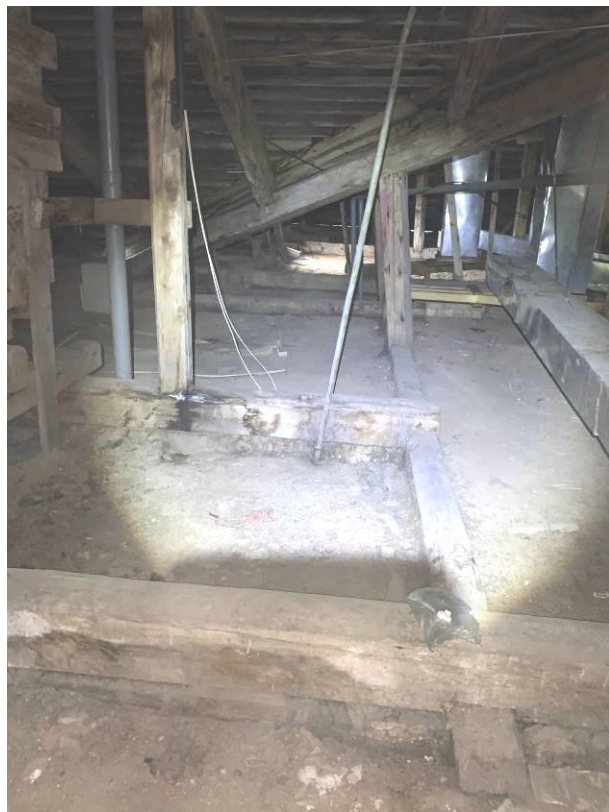
Фото 64. Стропильные конструкции в осях 4/Д-Е

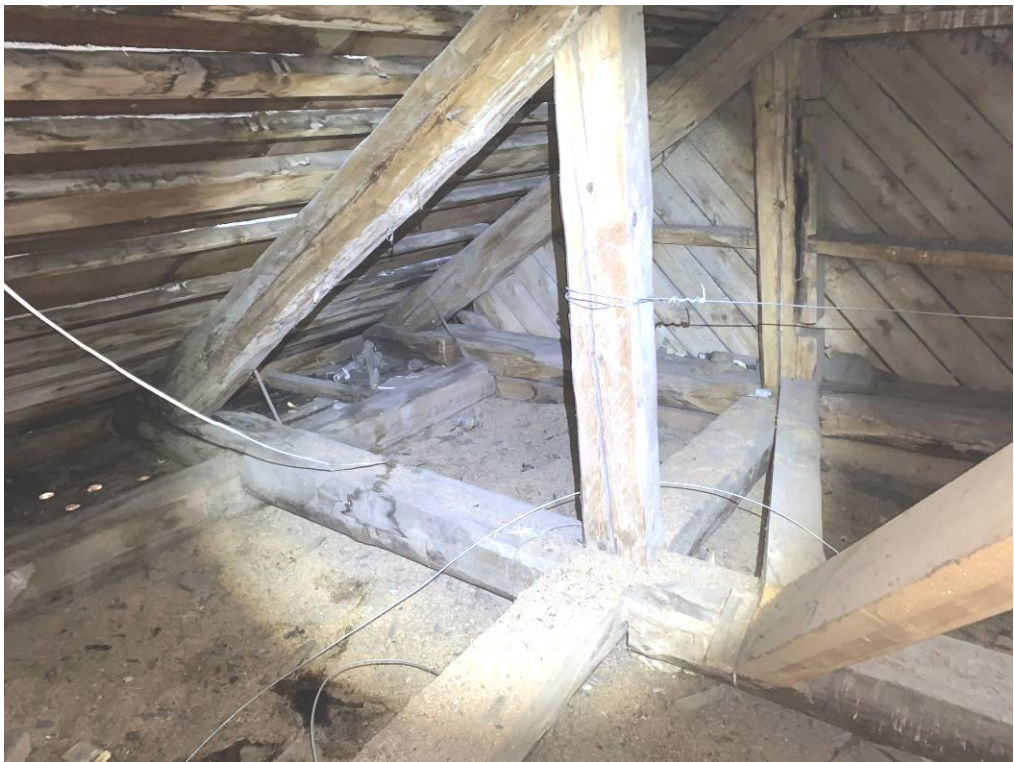
Фото 65. Стропильные конструкции в осях 1-2/И

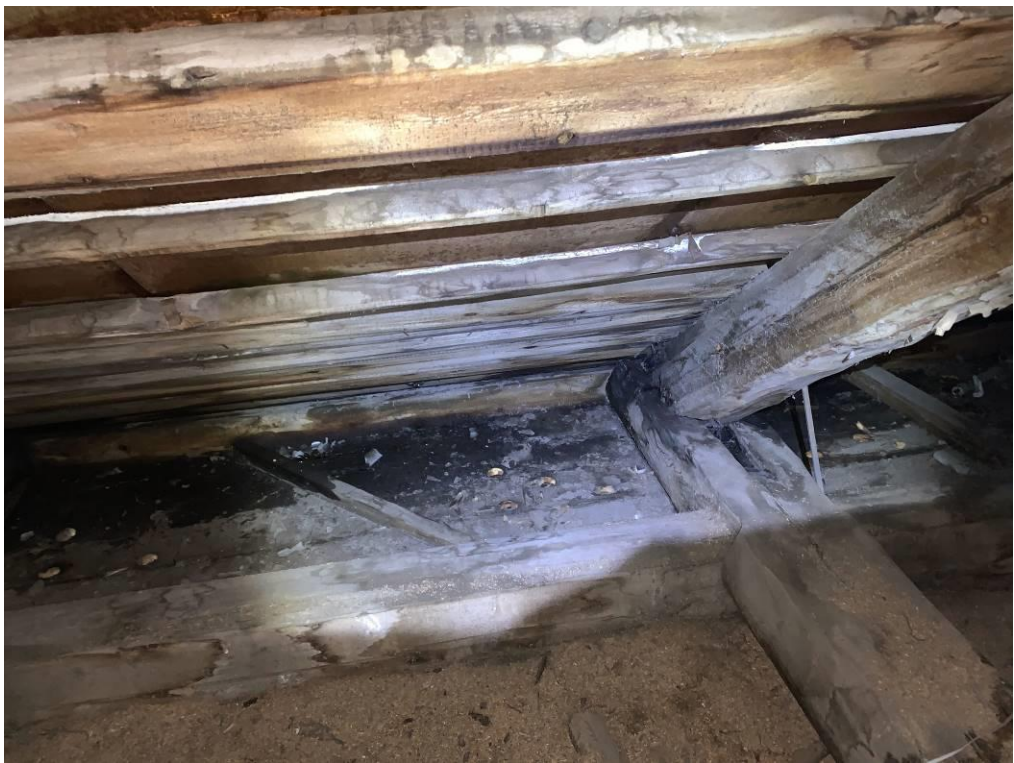
Фото 66. Стропильные конструкции в осях 1-2/И-К

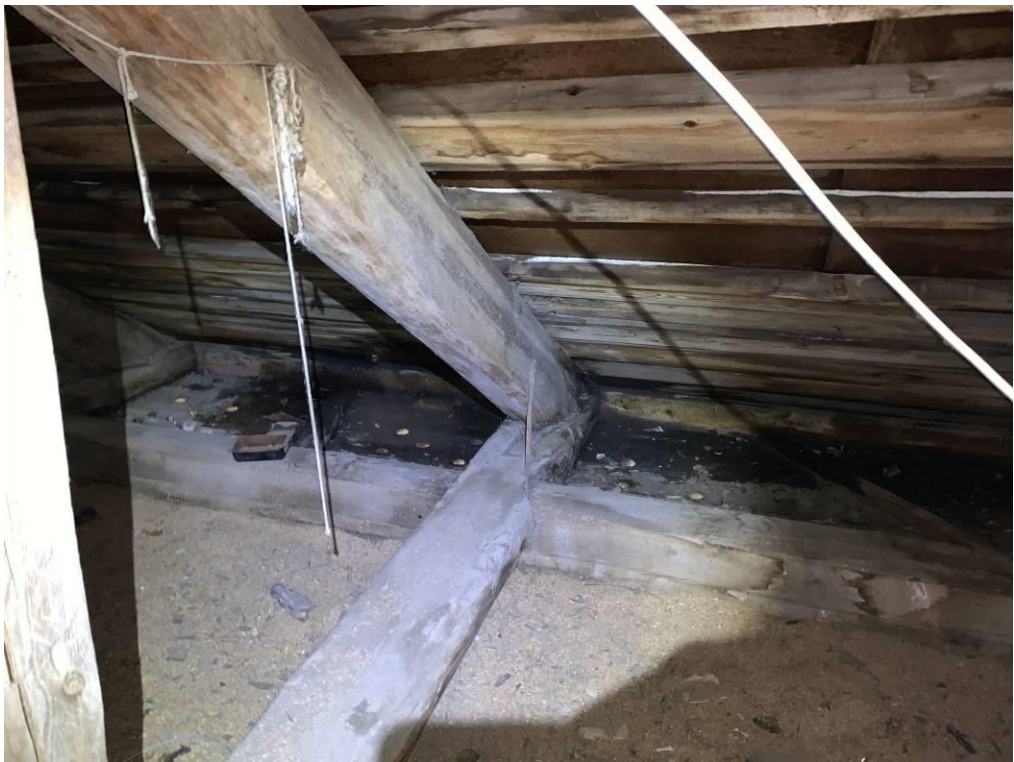
Фото 67. Стропильные конструкции в осях 1-2/З-И

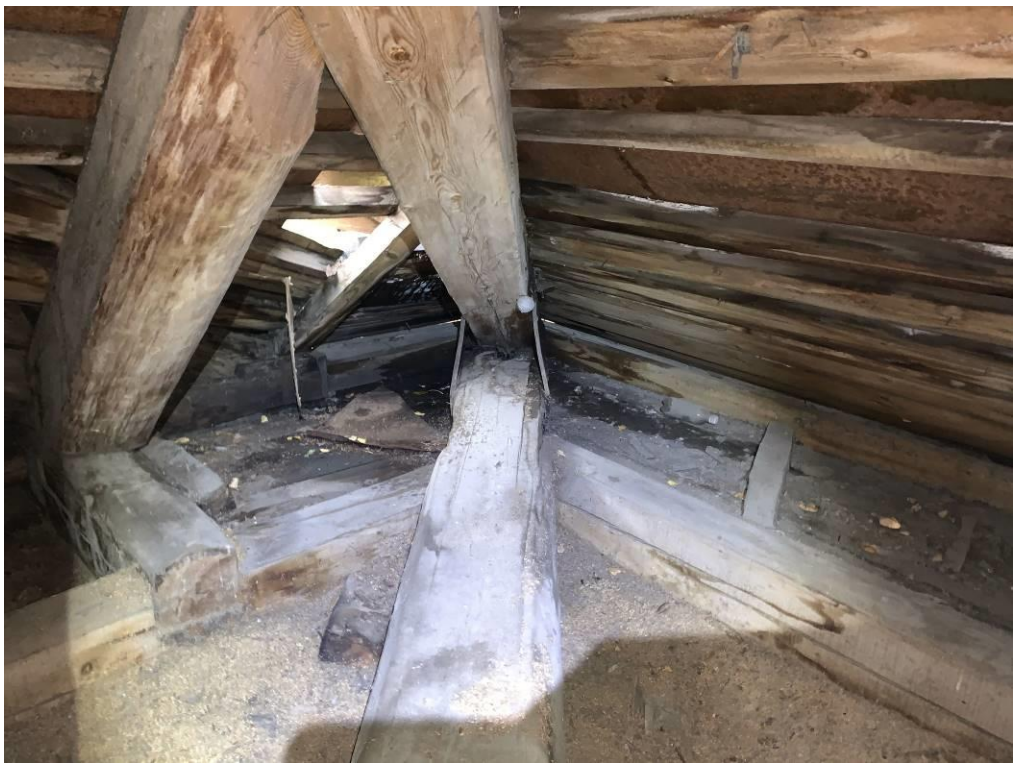
Фото 68. Стропильные конструкции в осях 1-2/Е-Ж

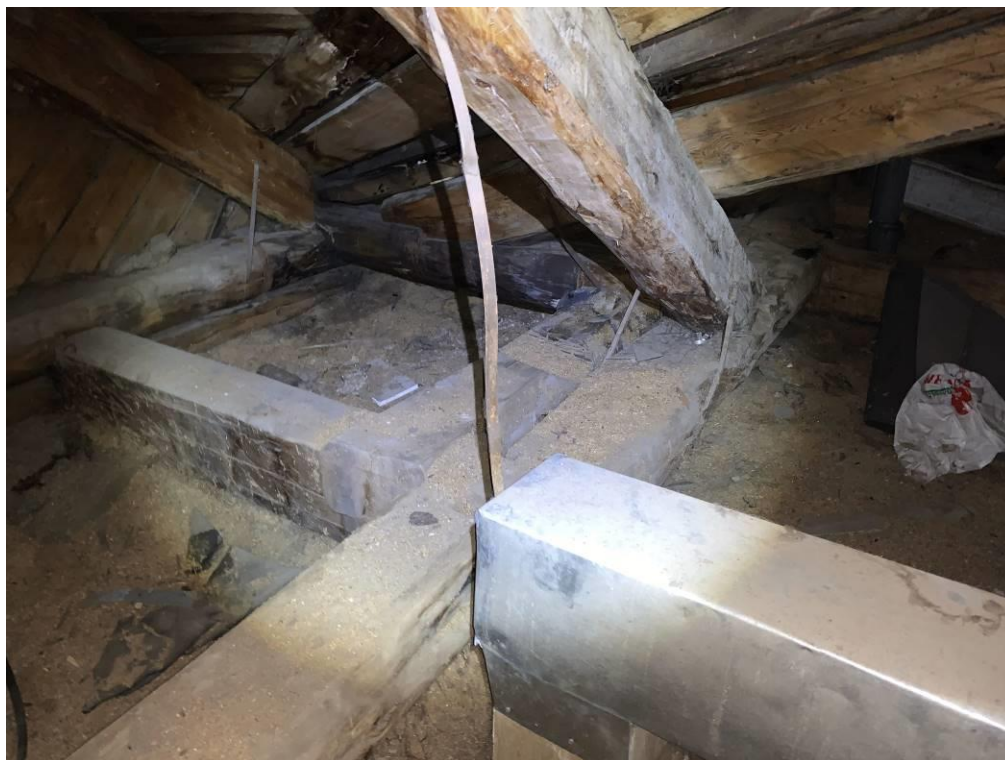
Фото 69. Стропильные конструкции в осях 3/И-К

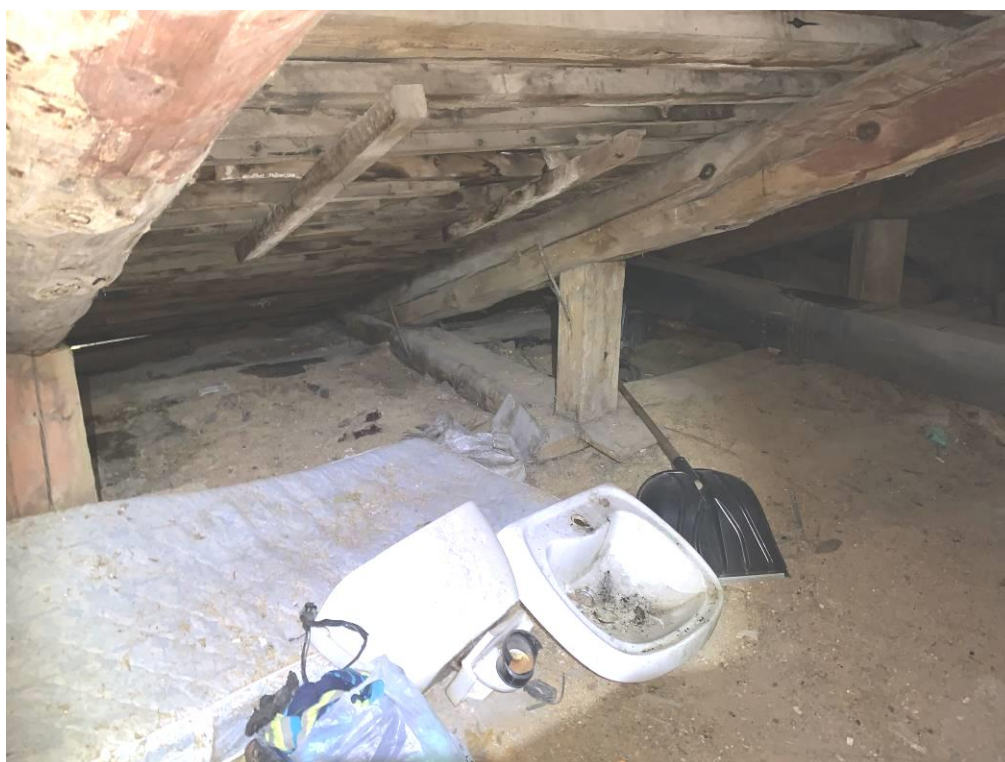
Фото 70. Стропильные конструкции в осях 4-5/К

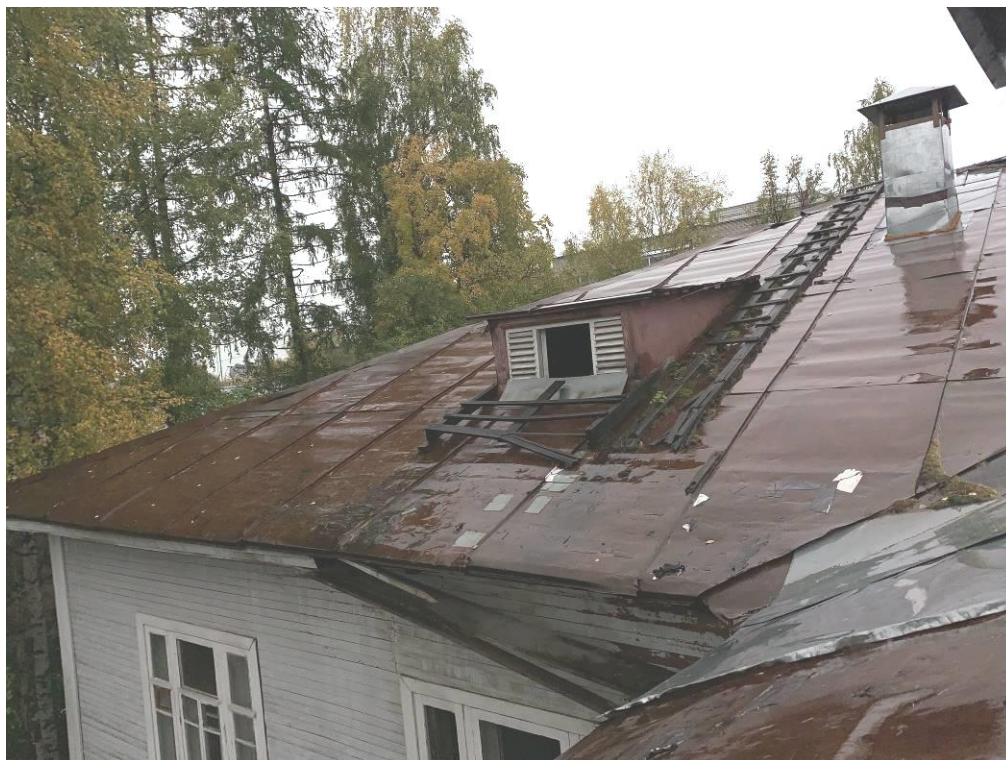
Фото 73. Фрагмент кровли в осях 10-7/Е

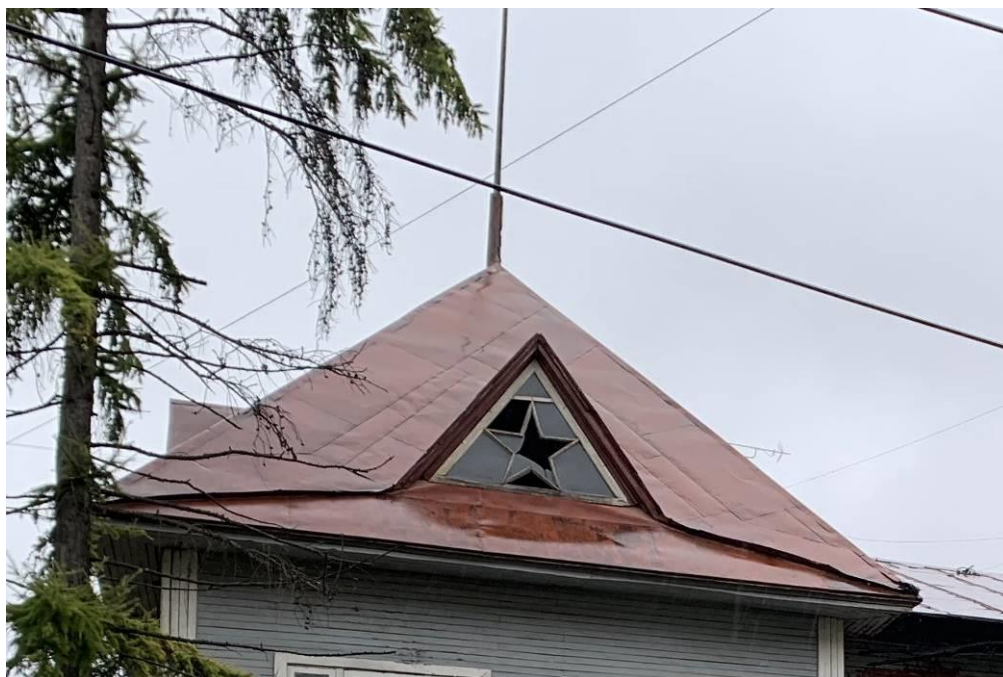
Фото 74. Разбито остекление пятиконечной звезды в осях 2-3/А

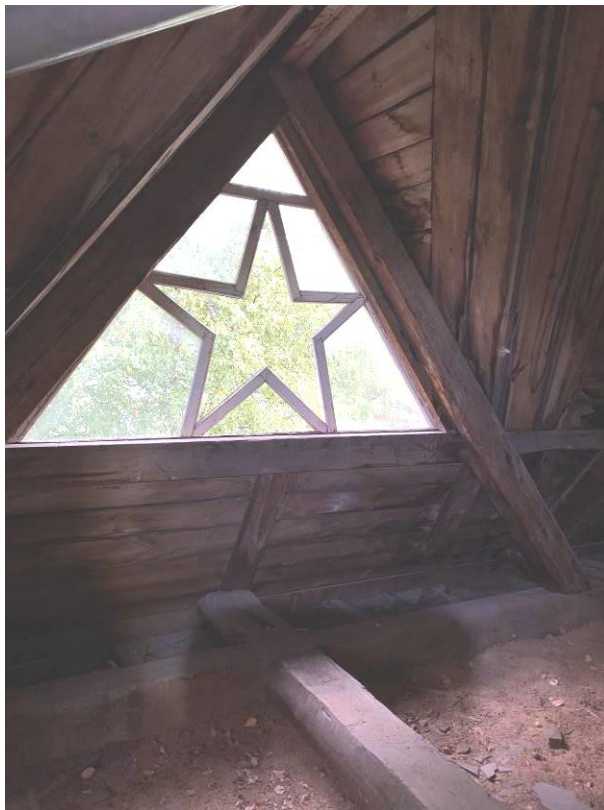
Фото 75. Разбито остекление пятиконечной звезды в осях 1/В-Б

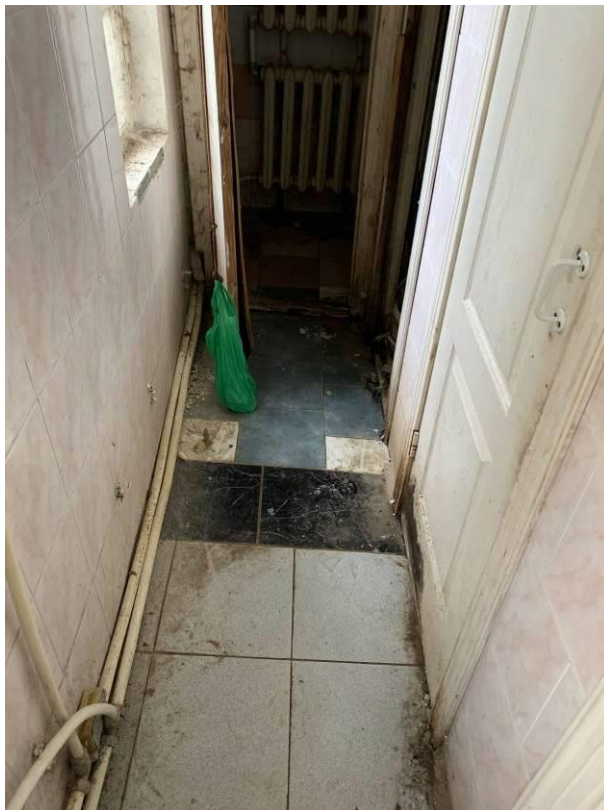
Фото 77. Уклон полов в с/у в осях 4-7/И-К

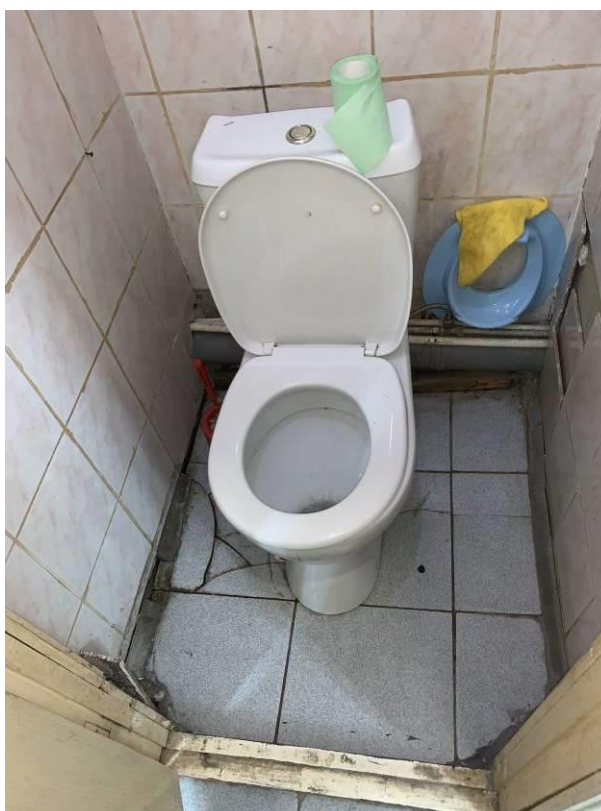
Фото 80. Уклон и растрескивание плитки полов в с/у в осях 4-7/И-К 2- го этажа

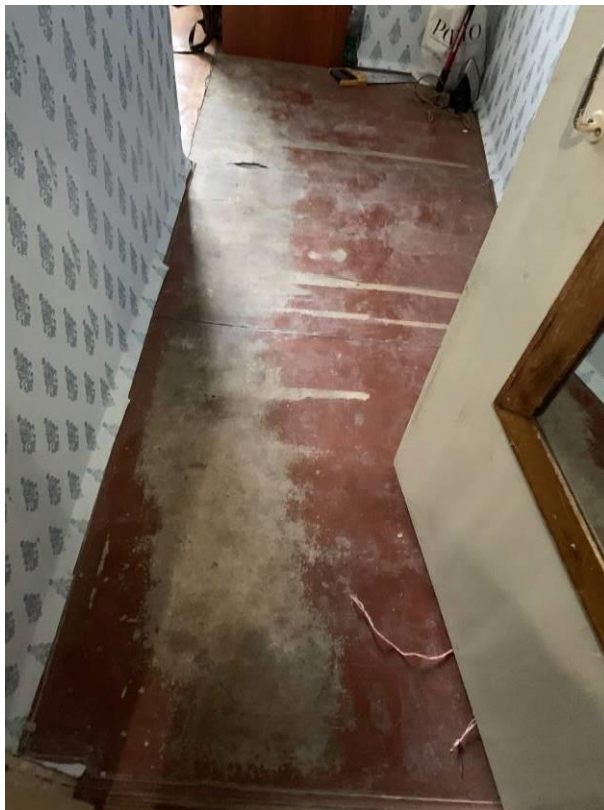
Фото 83. Истертость покрытия полов в квартире №17 в ходовых местах
