Объект: Объект культурного наследия регионального значения «Школа рабочей
молодежи» (уточненное наименование «Контора Усть-Сысольского
окружного управления Треста «Северлес»») по адресу: Республика Коми,
г. Сыктывкар, ул. Кирова, д.27

**Книга 1. Заключение по результатам обследования технического
состояния**

49/2020-ТО

Том 12.1.

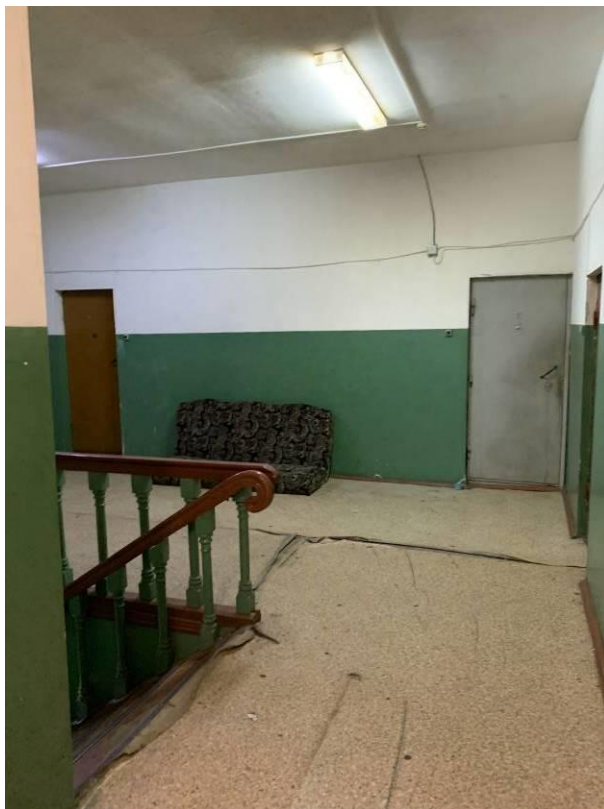
Фото 84. Истертость покрытия полов в общем коридоре 2-го этажа в ходовых местах
